Hammaren 2

Hammargatan 3

**Besiktningsuppgifter**

| Uppdragsnummer | G26478 |

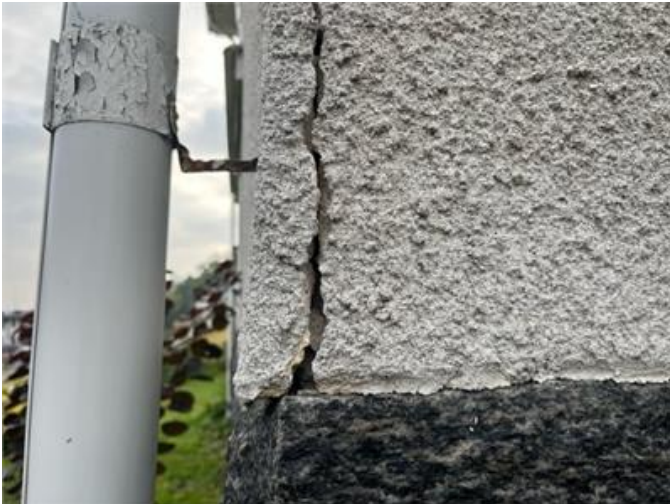
| Besiktningresultat | | | | | |
|---|---|---|---|---|---|
| Fasad | | | X | | Se kommentar/riskanalys |

FASAD; Det förekommer putsbom och sprickor i fasaden runt om huset. Putslagningar kan förväntas löpande behövas utföras i äldre fasader. Bakom putsen finns en putsbärare och stomme av trä. Risk föreligger främst att putsbäraren och syllbalk närmast sockeln i mer väderutsatta delar av fasaden kan bli/vara uppfuktade och mikrobiellt skadade.

Se kommentar/risikanalyt- fasad

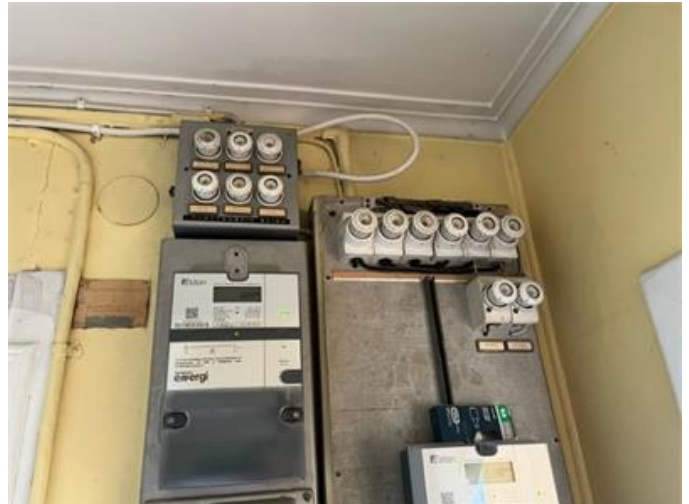
Tak: Nytt plåttak 1999, arbetet utfördes av entreprenör  
Våtutrymme: Övreplan badrum renoverades 2004 genom eget arbete  
Utvändig grund: Källaryttern väggarnas fuktskydd och dränering är i originalutförande.  
Installationer: Husets elinstallationer är äldre. Det finns ingen jordfelsbrytare installerad

| Besiktningresultat | | | | | |
|---|---|---|---|---|---|
| | | X | | | Merparten av elektriska installationerna är äldre. Stickprov av jordade el-uttag utfördes utan anmärkning. Merparten av Vvs installationerna är äldre och dess tekniska livslängd anses vara förbrukad. |

Husets el-installationer är äldre

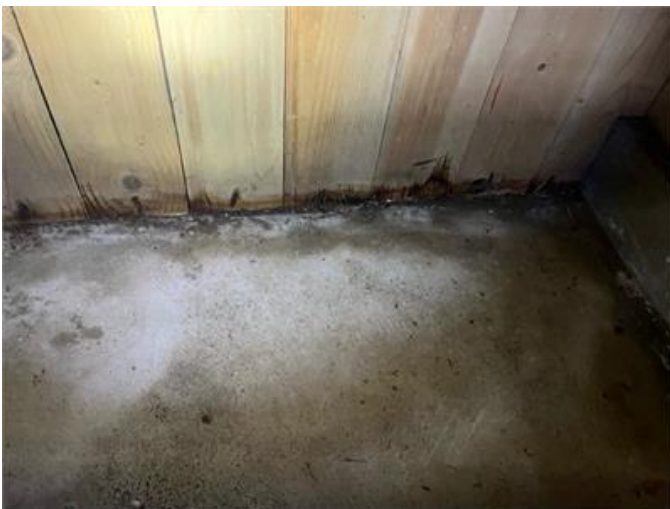
KÄLLARE Allmänt, följande gäller allmänt för källaren och noteras inte rum för rum.

Med tanke på byggnadens ålder och grundmurar av gråsten/natursten kan det förväntas att det inte förekommer något fungerande fuktskydd på utsida av källarväggar. Vilket kan leda till att fukt kan tränga in i källaren. Avloppsstammar och golvbrunnar av gjutjärn är ålderstigna. Läckage noterades från avloppsstam vilket behöver åtgärdas. Det rekommenderas att källaren även fortsättningsvis värms upp samt att luftavfuktare med fördel kan användas.

Organsikt material (syllreglar, dörrtrösklar, vangstycke m,m)) som har kontakt med betongplattan i källaren, riskerar genom naturlig fuktpåverkan att bli uppfuktade med mikrobiella skador och luktproblem som följd.

Se kommentar/risikanalyt- källare

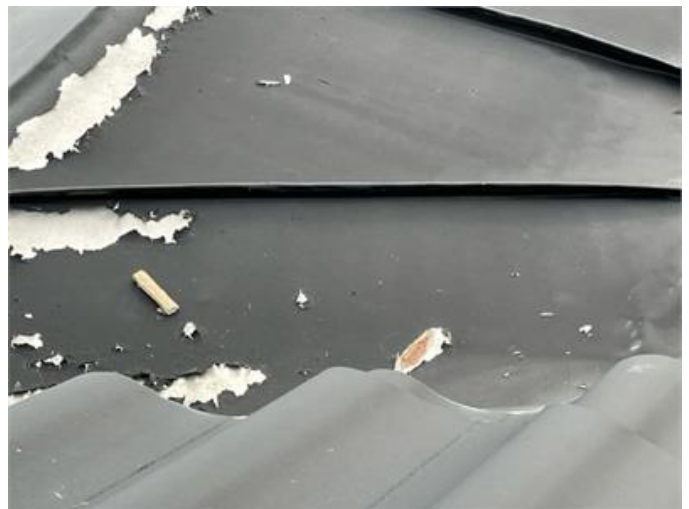
| Besiktningresultat | | | | | |
|---|---|---|---|---|---|
| Tak | | X | | | -Rostangrepp förekommer i del av taket med falsad plåt, vilket rekommenderas måla/behandla<br>-Nocktätning kan med fördel monteras vid takvinklar<br>-Genomföring till avloppsavluftaren behöver kontrolleras<br>-Skorsten/murstock har underhållsbehov |

Rostangrepp i plåttak

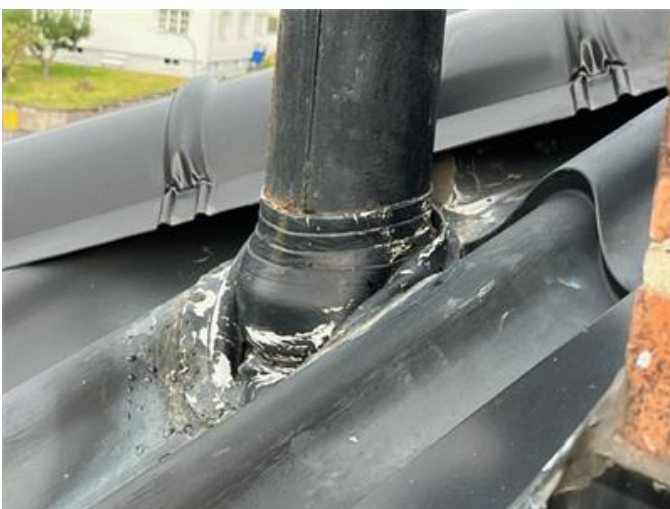
Genomföring till avloppsavluftningen behöver kontrolleras

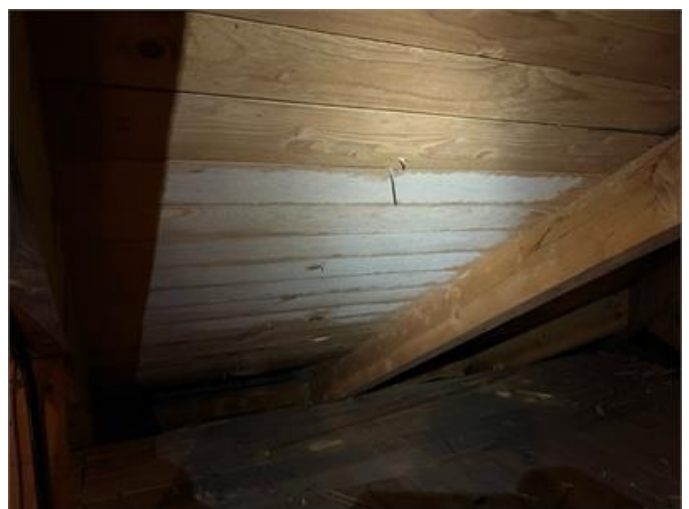
| Besiktningresultat | | | | | |
|---|---|---|---|---|---|
| Vind | | X | | | Se kommentar/riskanalys |

VIND; Det förekommer lokala missfärgningar/mikrobiella tillväxter på insidan av yttertaket. Inga fuktskador eller hållfasthetsförsämringar med behov av åtgärder noterades i virket. Orsaken till mikrobiella tillväxterna är en följd av kondensutfällningar under den kallare delen av året vilket beror på varm luft från boendemiljön letar sig upp till vinden. Om det är ett pågående fuktproblem kunde inte avgöras utan mätningar behöver utföras vintertid. Undertaket är äldre och förnyades ej vid senaste takrenoveringen.

Mikrobiella tillväxter/missfärgningar på vind
