Fastighetsuppgifter

Halda 2:54

Tvärvägen 4

**Besiktningssuppgifter**

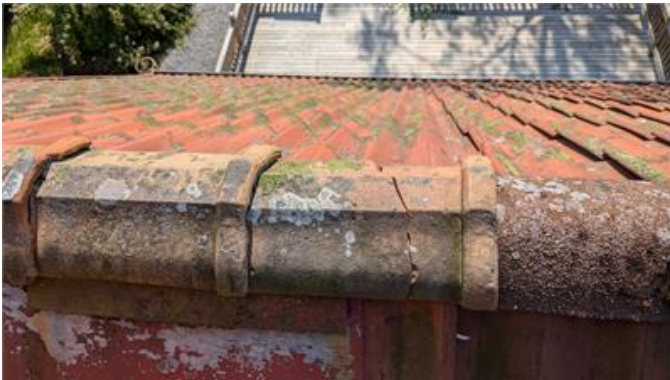
Tre tegelpannor är i behov av byte. Vindskiveplåtar är rostangripna. Skorstenen har fogsläpp och skador i kronan av betong.

Tre tegelpannor är i behov av byte.

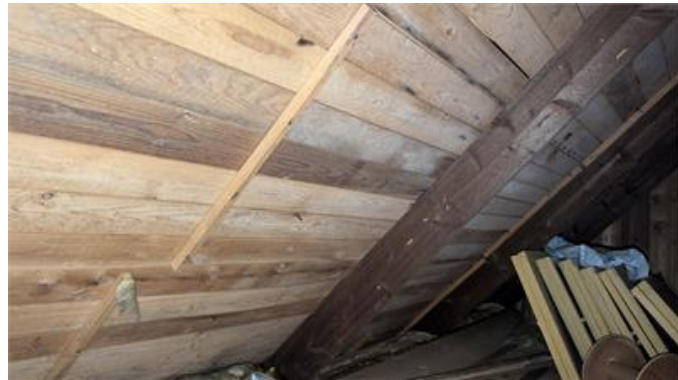
Nockvind: Det förekommer lokala missfärgningar/mikrobiella tillväxter på insidan av yttertaket. Inga fuktskador eller hållfasthetsförsämringar med byte eller förstärkning av konstruktion noterades i virket. Orsaken till missfärgningarna är en följd av kondensutfällningar under den kallare delen av året på grund av att varm luft från boendemiljön kan leta sig upp till vinden. Bedömningen är att det inte finns behov av åtgärder i dess nuvarande omfattning.

Nockvind: Det förekommer lokala missfärgningar/mikrobiella tillväxter på insidan av yttertaket. Inga fuktskador eller hållfasthetsförsämringar med byte eller förstärkning av konstruktion noterades i virket.

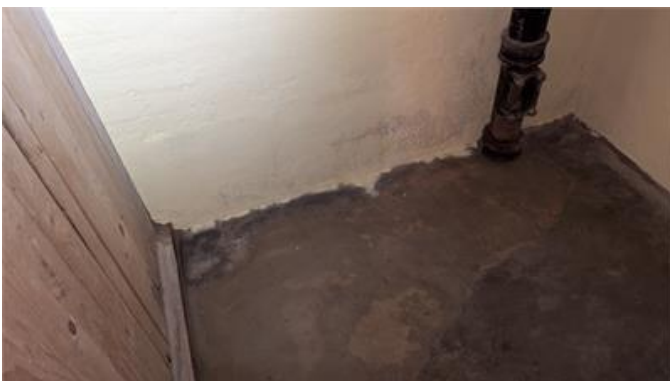
I ett utrymme noterades fuktpåverkan på vägg och betongplatta vilket tros bero på att avloppsstammen läcker. Vidare statuskontroll rekommenderas för bedömning av omfattningen på åtgärdsbehov. **2024-09-30** Fastighetsägare hörde av sig per telefon och informerade att det brukats luftavfuktare i utrymmet sedan strax efter besiktningstillfället och ingen ny fuktpåverkan har noterats i vägg eller golvytan. Misstanken var att tidigare fuktpåverkan berodde på kondensbildning mot den svalare avloppsstammen.

Källarplan: I ett utrymme noterades fuktpåverkan på vägg och betongplatta vilket tros bero på att avloppsstammen läcker. Vidare statuskontroll rekommenderas för bedömning av omfattningen på åtgärdsbehov.

2024-09-30 Fastighetsägare hörde av sig per telefon och informerade att det brukats luftavfuktare i utrymmet sedan strax efter besiktningstillfället och ingen ny fuktpåverkan har noterats.
