Fastighetsbeteckning
Guldvingen 3
Adress
Guldvingevägen 10
37441 Karlshamn

**Besiktningssuppgifter**

Uppdragsnummer	G23604
Besiktningdatum	2024-08-27
Besiktningföretag	OBM Kronoberg AB
Besiktningförrättare	Jonas Håkansson
Närvarande	-----
Giltig till och med	2025-08-27

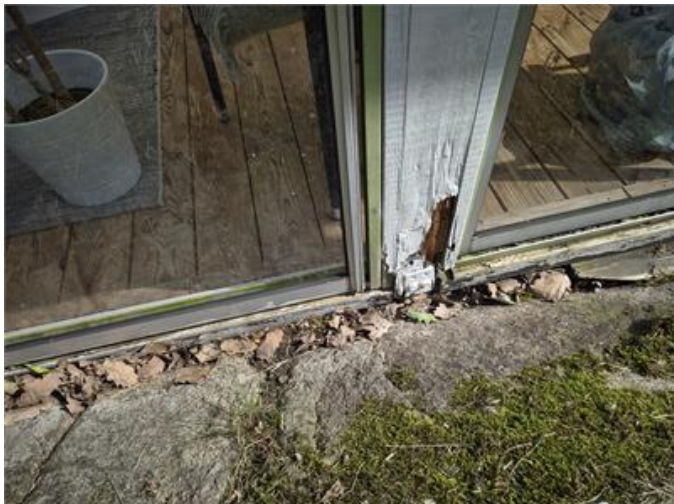
UTERUM			X		Rötskador förekommer i nedre delar av reglar/stolpar. Något skjutparti är svårare att öppna. Spricka förekommer i en glasruta. Bottenbjälklaget kunde inte besiktigas.

Rötskador förekommer i nedre delar av reglar/stolpar till uterummet.
