Fastighetsuppgifter

Hoby 19:45

Bergvägen 1

**Besiktningssuppgifter**

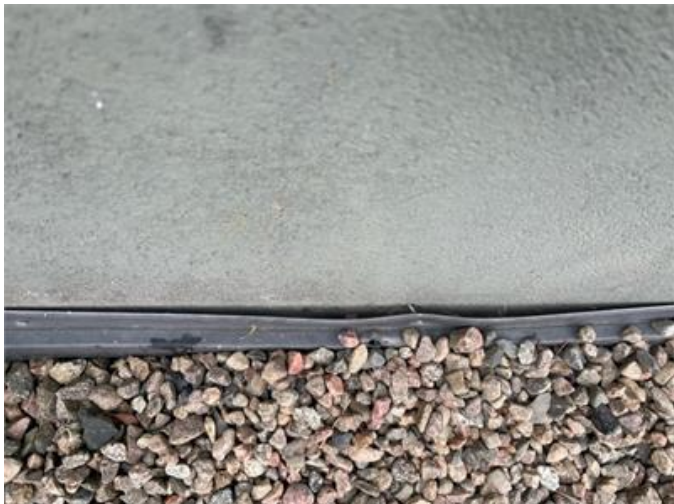
Platonmattans tätlist glipar bitvis mot sockel, tätning rekommenderas

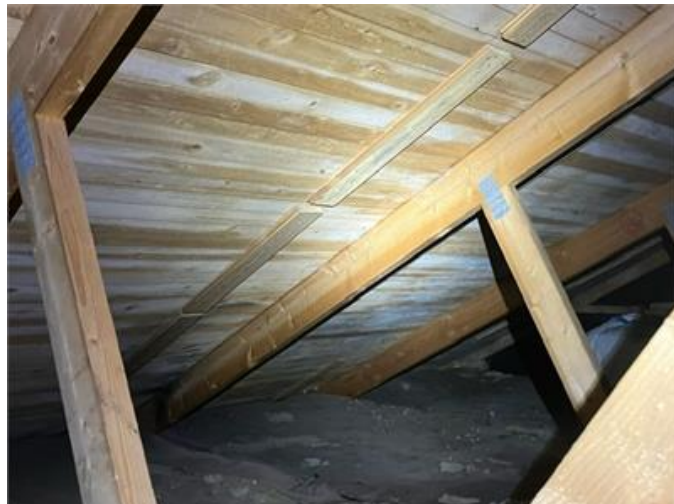
VIND; Mikrobiell påväxt förekommer på yttertaketets insida. Det kan ej bedömas om detta är ett pågående problem eller av äldre ursprung. Yttertaketets insida bör därför kontrolleras regelbundet främst vintertid då fuktbelastningen mot utrymmet är som högst, se även info på protokollets näst sista sida, pos.3. I vindsutrymmet förekommer lokala spår från äldre fuktinträning från tiden innan yttertaket renoverades. Inga rötskador eller skador med hållfasthetsförsämringar virke förekommer. Insida yttertaket har behandlats/sanerats med boracol. Förbättrande åtgärder för att minska fuktpåverkan på vind är utförda som frislufsventiler monterade i bomiljön. Frånluftsventilationen är dock bristfällig och behöver förbättras med våtrumsfläktar i kontinuerlig drift i badrum och tvättrum.

Se kommentar/riskanalys vind
