Fastighetsuppgifter

Fastighetsbeteckning
Vekerum 8:23
Adress
Vekerums Stationsvägen 1
375 90 Mörrum

**Besiktningssuppgifter**

Byggnadsbeskrivning
1 1/2 plans hus med delvis stenkällare

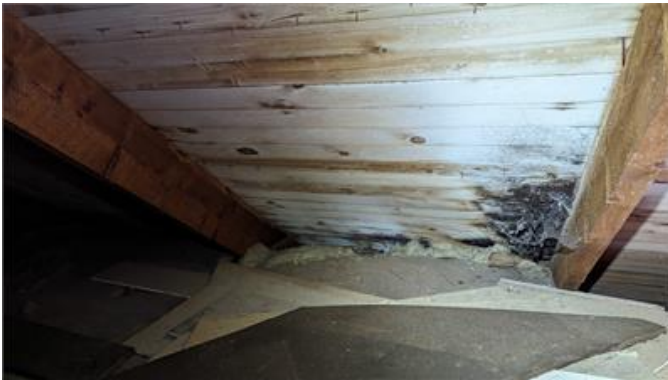
Det förekommer mikrobiellatillväxter på yttertaket insida. Och då främst från balkong sida och in på halva vinden. Vanligt är att luften från boendemiljön letar sig upp på vinden och kondenserar. En bidragande orsak i detta fall tros vara att värmen från den glasinklädda balkongen som ansluter till vinden stiger upp och kondenserar mot svalare svallbräddor på vind. Lämplig åtgärd är att montera konvektionspärr (plastfolie, väv) över balkong och eventuellt att denna yta även isoleras.

Vind: Det förekommer mikrobiellatillväxter på yttertaket insida. Och då främst från balkong sida och in på halva vinden.

2024-02-01 Fastighetsägare hörde av sig per telefon och informerade att den mikrobiella tillväxten på vind skrapats bort, virket har fungicid behandlats (svampdödaden medel) samt att ytan över balkong isolerats.

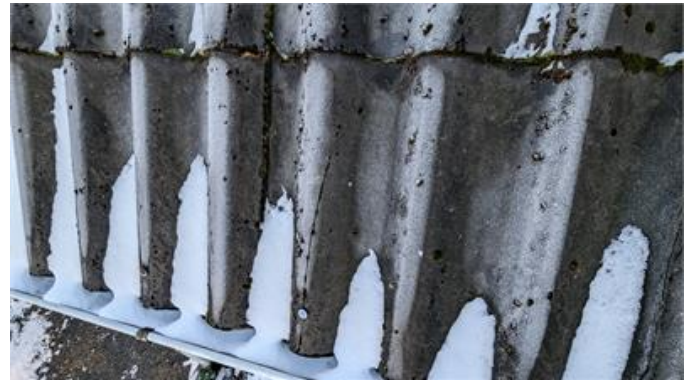
Tak: Yttertaket består av eternit och lades 1974. Delar av taket är snöklätt och ej besiktningsbart. Det förekommer några skivor med mindre sprickbildning samt plåtdetaljer och spikskallar som är rostangripna. Plåtanslutningen runt om skorsten bör kontrolleras vidare gällande eventuellt tätnings behov då det enligt fastighetsägare letar sig in lite vatten förbi yttertaket vid kraftigare regnoväder. Vilket har noterats som mindre mängd vattendroppar i innertaket i vardagsrum. Fastighetsägare informerade även att undertaket till äldre byggnad är ålderstiget vilket medför att det är extra viktigt att yttertaket är tätt.

Tak: Tak: Yttertaket består av eternit och lades 1974. Delar av taket är snöklätt och ej besiktningsbart. Det förekommer några skivor med mindre sprickbildning samt plåtdetaljer och spikskallar som är rostangripna.

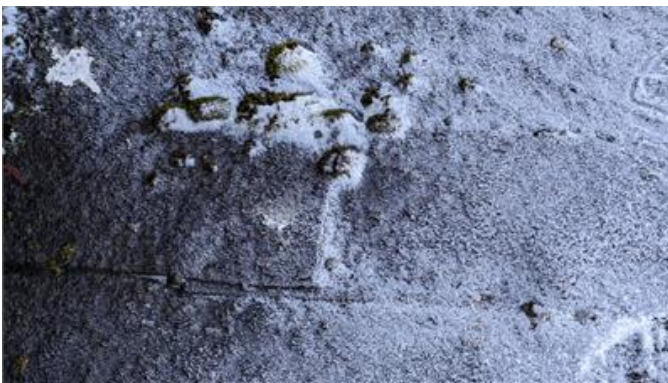
Synliga spikskallar förekommer i papp läggningen över veranda tak, risk finns att vatten kan leta sig ner i underliggande konstruktion via spikarna.

Tak: Synliga spikskallar förekommer i papp läggningen över veranda tak, risk finns att vatten kan leta sig ner i underliggande konstruktion via spikarna.
