Brinkamåla 1:22

Gränumsdalsvägen 613-2

Uppdragsnummer	G32778
Besiktningdatum	2025-04-10
Besiktningföretag	OBM Kronoberg AB
Besiktningförrättare	Jonas Håkansson
Närvarande	Fastighetsägare
Giltig till och med	2026-04-10

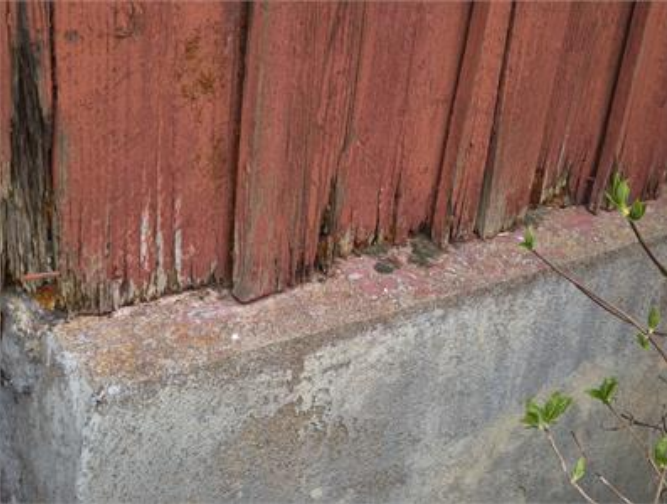
FASAD: Det förekommer rötskador i vägg/syllbalkar närmast sockel och någon beklädnadsbräda med torrsprickor samt någon bräda som delvis lossnat. Rötskada i vindskivebräda. Rötskador förekommer även i stolpar till låglutande tak över groventré. Del takfotsbräda saknas till tillbyggnad. Det rekommenderas att vidare undersökning utförs för bedömning av åtgärder. Beklädnadsbrädor har underhållsbehov.

Det förekommer rötskador i vägg/syllbalkar närmast sockel.

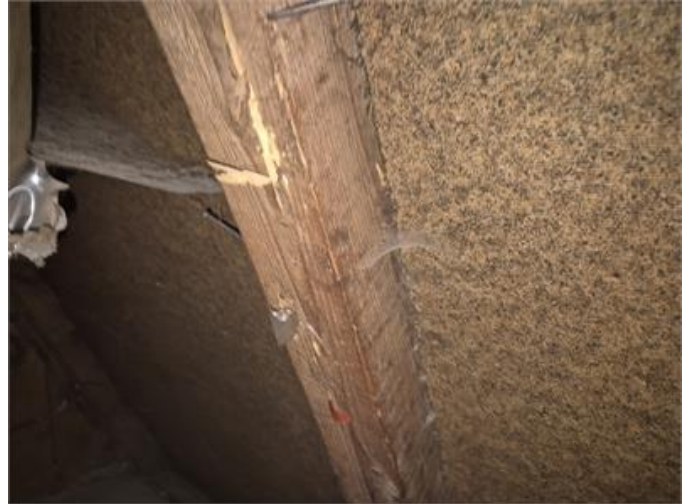
Angrepp av träskadeinsekt i taksparre sidvind.

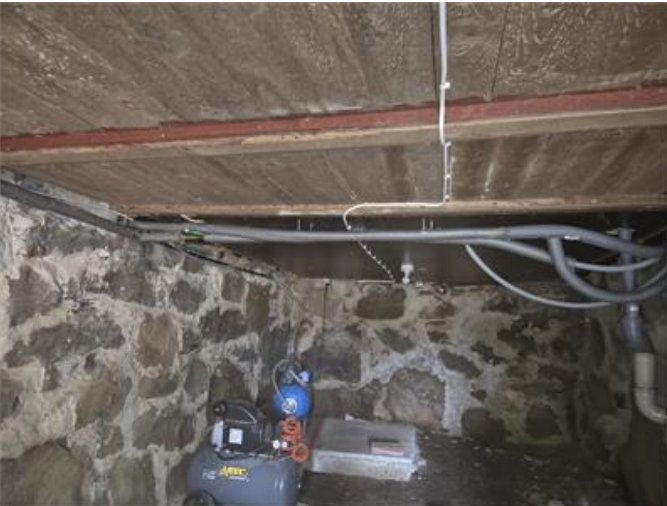
GRÅSTENSKÄLLAREN: Med tanke på byggnadens ålder och grundmurar av gråsten kan det förväntas att det inte förekommer något fungerande fuktskydd på utsida av källarväggar. Fuktgenomslag förekommer på väggar. Marken är fuktig och mikrobiellt angripen. Angrepp/skador efter strimmig trädgnagare förekommer i bjälklaget. Fuktkontroll av konstruktion visade fuktkvoter på 15-20% i bottenbjälklaget. Risk för mikrobiell tillväxt föreligger om fuktkvoten ligger runt 16-17% och däröver. Det rekommenderas att åtgärder vidtas för att reducera fuktbelastningen mot grunden, ex genom luftavfuktare.

Bild från gråstenskällaren.
