Mörum 44:12

Bergavägen 14

| Besiktningsdatum | 2026-03-02 |
| Besiktningsföretag | OBM Kronoberg AB |

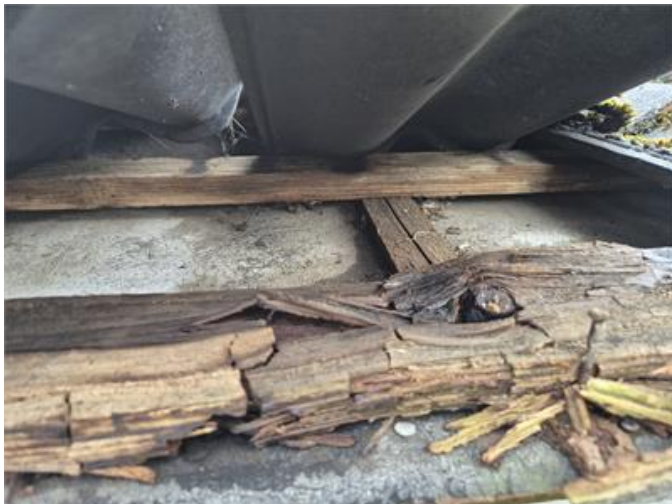
| Besiktningsresultat | | | | | |
|---|---|---|---|---|---|
| Tak | | | X | | Ursprungliga takpannor från 1960. Vid stickprovskontroll under takpannor noterades fukt/rötskador. Taket har bytesbehov. Det rekommenderas att kontakt tas med takläggare för besiktning av omfattningen av åtgärder. Skorstenen har någon skada sten. |

Ursprungliga takpannor från 1960. Vid stickprovskontroll under takpannor noterades fukt/rötskador. Taket har bytesbehov. Det rekommenderas att kontakt tas med takläggare för besiktning av omfattningen av åtgärder.

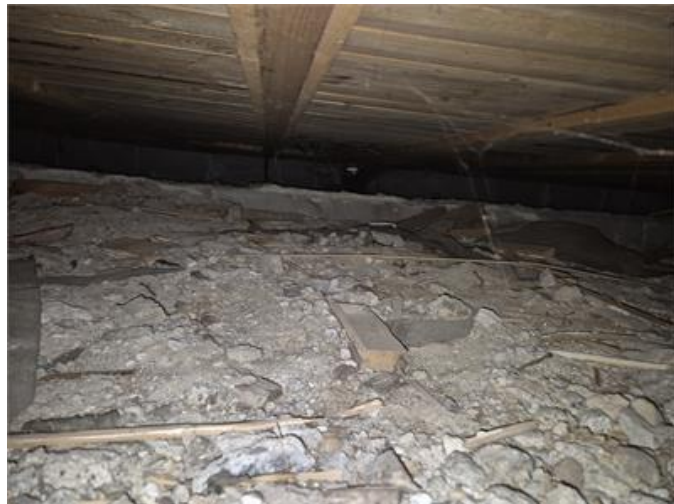
KRYPGRUND: Mindre del av huset är grundlagt med krypgrund. Krypgrunden kunde endast delvis besiktigas via ventil som togs bort i grundmur från källaren. Okulärt noterades inga skador i bjälklaget. Mindre mängd byggspill låg på marken vilket ska undvikas då materialet kan vara/bli mikrobiellt angripet. Kontroll av konstruktion visade fuktkvoter på upp till 10% i bottenbjälklaget. Risk för mikrobiell tillväxt föreligger om fuktkvoten ligger runt 16-17% och däröver. Fuktkvoten i en krypgrund växlar med årstiderna. I normalfallet är fuktbelastningen mot krypgrunden som högst under sommartid (juni-augusti) för att vara lägre under övriga månader över året. En krypgrund är en riskkonstruktion med avseende på fukt- och mikrobiella skador. För att säkert fastställa grundens funktion och golvbjälklagets kondition krävs alltid en fortsatt teknisk undersökning. Se även protokollets näst sista sida Pos. 10.

Bild från krypgrunden.
