**Fastighetsuppgifter**

Gränum 1:34

Gränumsdalsvägen 333

| Besiktningsdatum | 2025-08-19 |

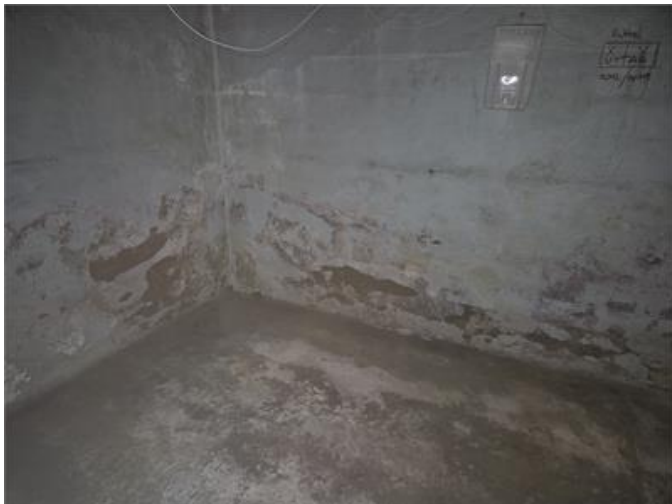
**KÄLLAREN allmänt:** Det förekommer puts- och färgsläpp invändigt på källarväggar samt indikerades hög fukt mot väggar och betongplatta, vilket indikerar att källarens utvändiga fuktskydd (dagvattensystem, dräneringssystem samt fuktskydd utvändigt källarytterväggarna) ej längre fungerar tillfredsställande. Vill man reducera fuktrinängningen måste källarens utvändiga fuktskydd åtgärdas. Luftavfuktare kan med fördel användas efter behov i källaren. De äldre rostangripna golvbrunnarna av gjutjärn (galler även garage) rekommenderas tillsammans med dess avloppsledningar bytas vid framtida renoveringar. Delar av trossbotten är inte färdigställd. Vattenblandare med dess rörledningar hänger löst från bjälklaget. Rostangrepp/läckage på inkommande vattenledning/koppling, vidare undersökning rekommenderas.

Hög fukt indikerades mot källarväggar.

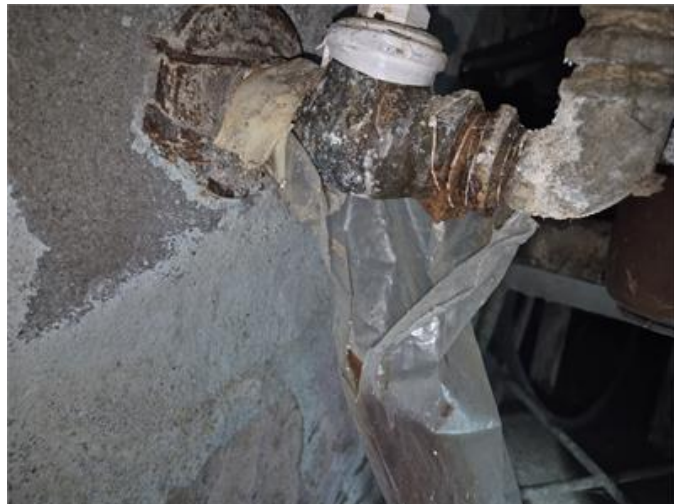
Rost/läckage på vattenledning/koppling i källaren.
