**Fastighetsuppgifter**

Holje 6:90

Dannfeltsvägen 15

| Uppdragsnummer | G33620 |

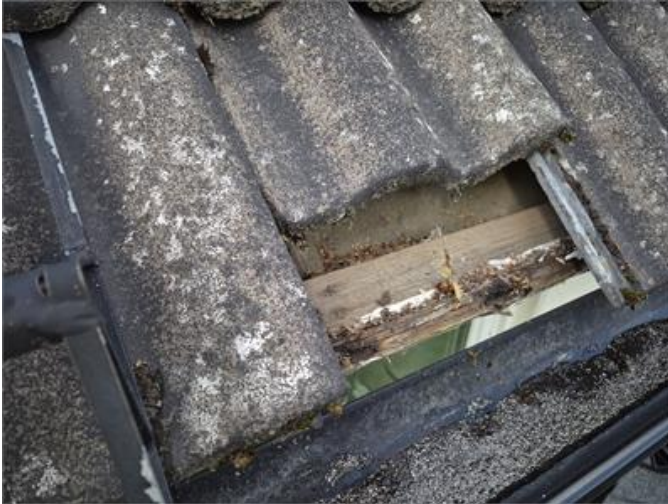
**TAK:** Takpannor byttes 1994 men läkt och undertakspapp byttes inte utan är äldre. Vid stickprovskontroll av läkt och undertakspapp noterades att pappen är något skör men inga skador noterades. Läkt närmast takfot vid/intill takstege närmast takfot är lokalt fukt/rötskadad.

Takpannor byttes 1994 men läkt och undertakspapp byttes inte utan är äldre. Vid stickprovskontroll av läkt och undertakspapp noterades att pappen är något skör men inga skador noterades. Läkt närmast takfot vid/intill takstege närmast takfot är lokalt fukt/rötskadad.

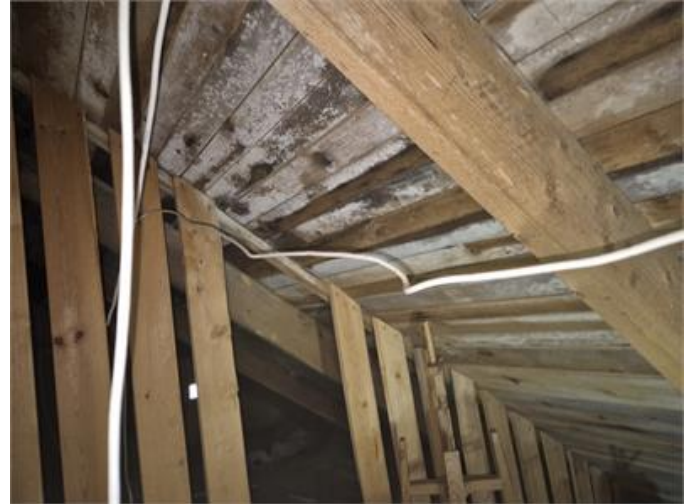
**SIDVINDAR:** I sidvind mot baksidan av huset förekommer lokala missfärgningar/mikrobiella tillväxter på insidan av yttertak. Inga fuktskador eller hållfasthetsförsämringar med byte eller förstärkning av konstruktion noterades i virket. Orsaken till missfärgningarna är oftast en följd av kondensutfällningar under den kallare delen av året på grund av att varm luft från boendemiljön kan leta sig upp till vinden samt spår efter tidigare och åtgärdat takläckage. Om det är pågående fuktpåverkan kan inte avgöras utan att fuktmätning utförs vintertid då fuktbelastningen mot vinden är som högst. Enligt fastighetsägare var missfärgningarna i samma omfattning vid husköpet 1993. Äldre och sanerade angrepp av träskadeinsekter förekommer.

I sidvind mot baksidan av huset förekommer lokala missfärgningar/mikrobiella tillväxter på insidan av yttertak. Inga fuktskador eller hållfasthetsförsämringar med byte eller förstärkning av konstruktion noterades i virket.
