Kristianopel 10

Drottninggatan 15b

| Besiktningsdatum | 2025-08-18 |

Byggnadsbeskrivning  
2-plans radhus i souterräng

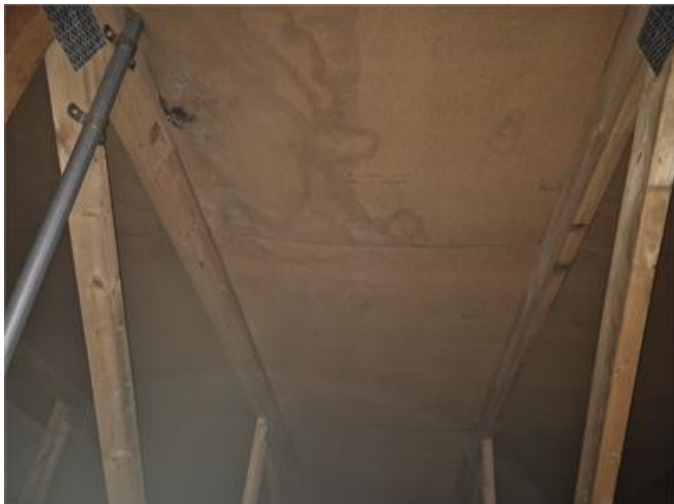
**VINDEN:** Det förekommer någon mindre fuktfläck i yttertakens undertak av masonit men inga skador med behov av byte förekommer. Orsaken beror på att snö/regn vid kraftigare vindar letat sig ner under takpannor, troligt främst vidnocken som ej har så kallad nocktätning, tätning mellan nockpannor och takpannor vilket med fördel kan monteras.

VINDEN: Det förekommer någon mindre fuktfläck i yttertaket undertak av masonit men inga skador med behov av byte förekommer. Orsaken beror på att snö/regn vid kraftigare vindar letat sig ner under takpannor, troligt främst vidnocken som ej har så kallad nocktätning, tätning mellan nockpannor och takpannor vilket med fördel kan monteras.
