Hoby 2:20

Sagavägen 2

Uppdragsnummer	G31041
Besiktningsdatum	2024-11-11
Besiktningföretag	OBM Kronoberg AB
Besiktningförrättare	Jonas Håkansson
Närvarande	Ombud för dödsboet
Giltig till och med	2025-11-11

Byggnadsbeskrivning
1½-planshus med källare

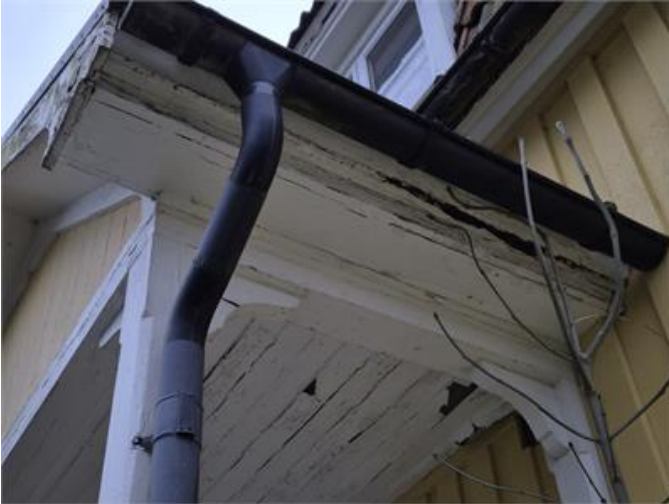
Omfattande fukt/rötskador förekommer i entréveranda.

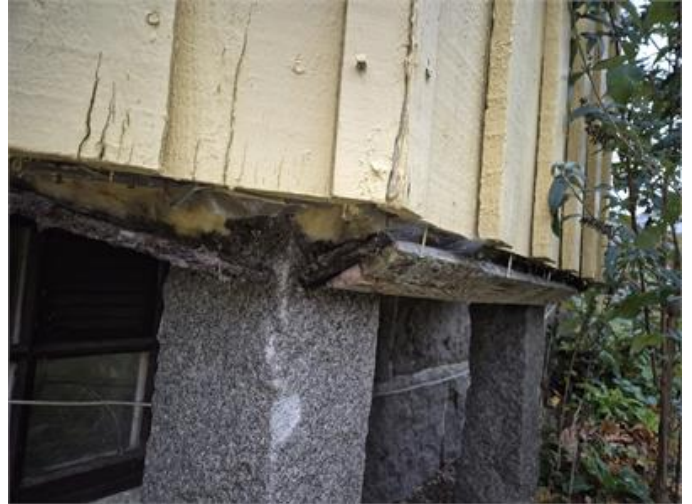
Trossbotten har delvis lossnat under burspråk.

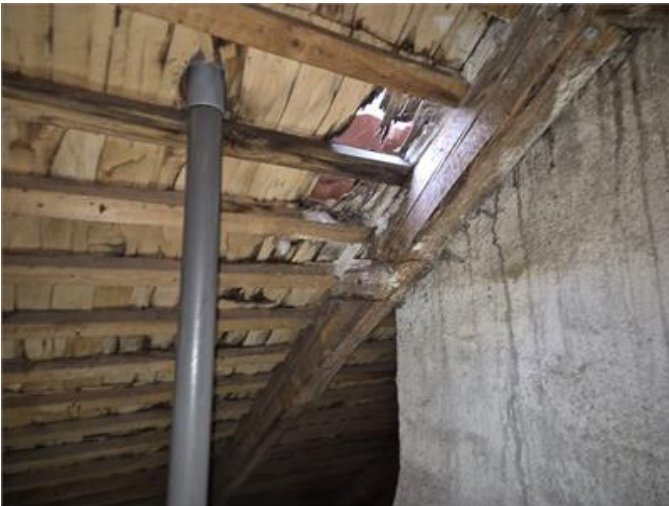
TAK: Taket är ålderstiget. Det förekommer takpannor som ligger i olag samt bristfälligt plåttäckning intill skorsten vilket riskerar och medfört till läckage med risk för fuktskador som följd. Undertaket består av träspånor. Frånnockvinden noterades någon äldre fuktskada efter tidigare läckage men även spår efter pågående läckage. Omfattande rötskador förekommer i takkonstruktion och stolpar/räcke till öppen entréveranda. Det rekommenderas att vidare undersökning utförs för bedömning av åtgärder.

Dagsljus ses genom yttertak från vinden.

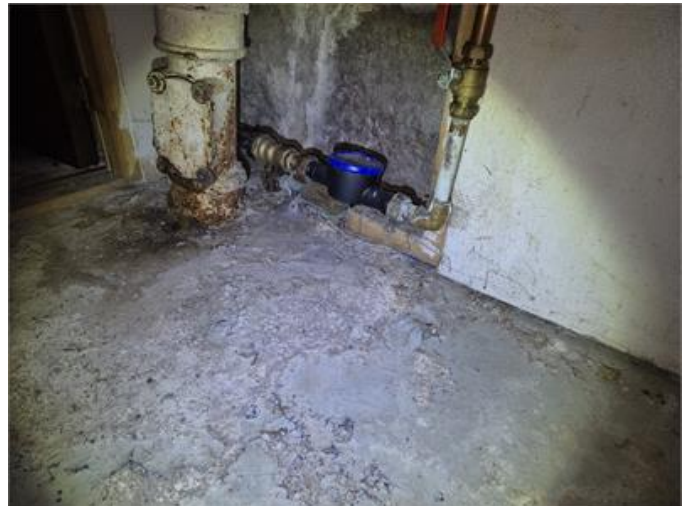
KÄLLARE: Med tanke på byggnadens ålder och grundmurar av gråsten kan det förväntas att det inte förekommer något fungerande fuktskydd på utsida av källarväggar. Vilket kan leda till att viss fukt kan tränga in i källaren. Utreglade väggar har monterats mot gråstensväggar samt förekommer reglade innerväggar. Reglade väggar i källare anses ur fuktsynpunkt vara riskkonstruktioner för mikrobiella skador. Något hög fukt med förutsättning för mikrobiella angrepp mättes i syllregel till reglad yttervägg intill vattenmätare. Vidare undersökning av de reglade väggarna rekommenderas utföras för bedömning av eventuella åtgärder. Betongplattor är klädda med limmade plastmattor vilket ska undvikas i källare då betongplattan är naturligt uppfuktad från marken. Golvbrunnar i tvätt/badrum är monterade i upphöjda betongplattor, ingen golvbrunn finns i lägsta del av betongplatta i rummet. Mindre läckage förekommer i anslutning till renslucka till delvis rostangripen avloppsstam.

Hög fukt mättes i regel till utreglad vägg i källaren.

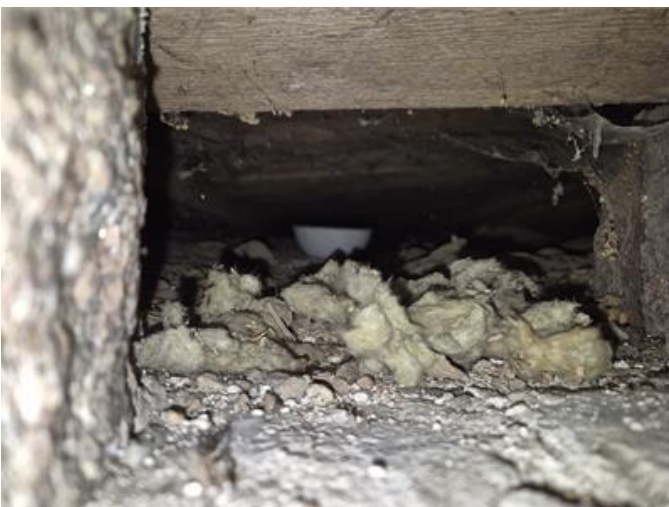
TORAPRGRUND/ER: En torpargrund är en riskkonstruktion med avseende på fukt- och mikrobiella skador. För att säkert fastställa grundens funktion och golvbjälklagets kondition krävs alltid en fortsatt teknisk undersökning, se även info på protokollets sista sida Pos. 10. Mindre del av torpargrund kunde besiktigas via en ventil som togs bort i grundmur. Låg fukt mättes i bjälklaget som inte hade synliga fukt/rötskador. Spillning efter möss noterades. Risken med spillning efter möss är att lukten kan leta sig in till bomiljön. Det rekommenderas att mössen saneras efter förekomst.

Bild från ventil till torpargrund.
