Röan 1:25

Häradsvägen 62

Uppdragsnummer	G31505
Besiktningsdatum	2025-01-09
Besiktningföretag	OBM Kronoberg AB
Besiktningförrättare	Jonas Håkansson
Närvarande	Fastighetsägare
Giltig till och med	2026-01-09

Byggnadsbeskrivning 2-planshus med källare	Byggnadsår 1909
Till eller ombyggnad 1950-talet	Övrigt Övriga friliggande byggnader besiktigades inte

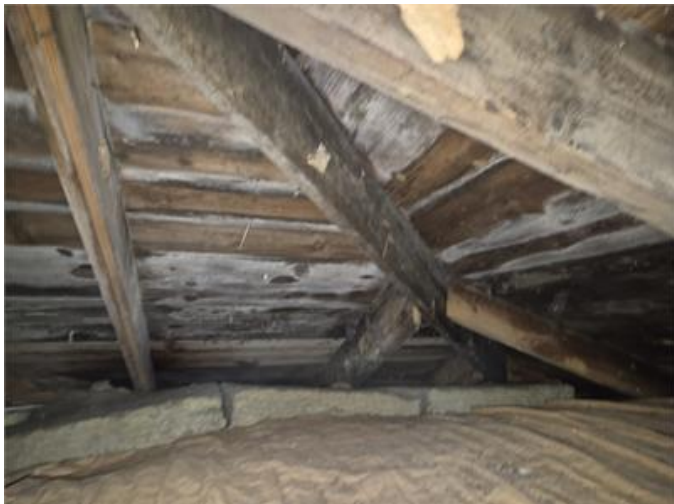
NOCKVIND: Det förekommer missfärgningar/mikrobiella tillväxter/skador på takkonstruktionen vilket indikerar att varm fuktig inomhusluft kan leta sig upp till vinden och kondensera vintertid. Det rekommenderas att vidare undersökning utförs för bedömning av åtgärder.

Det förekommer missfärgningar/mikrobiella tillväxter/skador på takkonstruktionen vilket indikerar att varm fuktig inomhusluft kan leta sig upp till vinden och kondensera vintertid. Det rekommenderas att vidare undersökning utförs för bedömning av åtgärder.
