**Fastighetsuppgifter**

Matvik 1:116

Kalvösundsvägen 11

| Uppdragsnummer | G32309 |

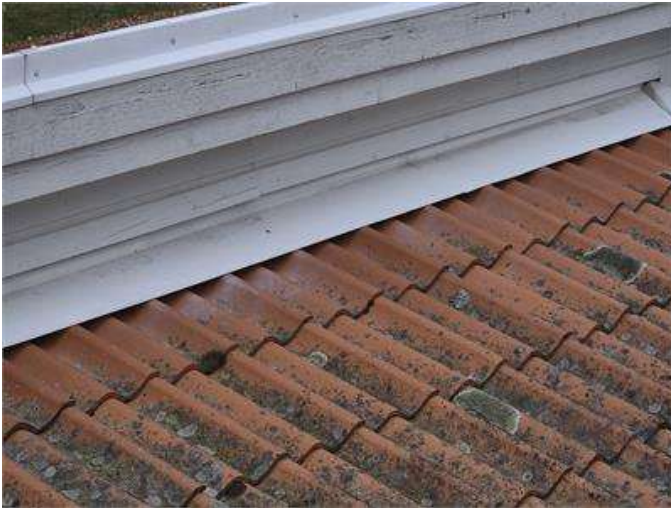
**TAK:** Tak klädda med tegelpannor rekommenderas löpande kontrolleras och skadade takpannor byts samt att takpannor som eventuellt hamnat i olag vid kraftigare vindar rättas till. Tegelpannor sluter inte helt tätt mellan pannorna med risk att regnvatten vid kraftigare vindar kan leta sig under takpannor. Vilket även kan inträffa i anslutning till vinkelplåtar då det inte finns tätningar mellan takpannor och plåtarna. Vid stickprovskontroll av läkt och undertak noterades inga skador.

Det finns inga tätningar mellan vinkelplåtar och takpannor, se text om tak under kommentarer och riskanalys.
