**Fastighetsuppgifter**

Mörnum 41:19

Hembygdsvägen 5

Uppdragsnummer	G31856
Besiktningdatum	2025-02-12
Besiktningföretag	OBM Kronoberg AB
Besiktningförrättare	Jonas Håkansson
Närvarande	Fastighetsägare
Giltig till och med	2026-02-12

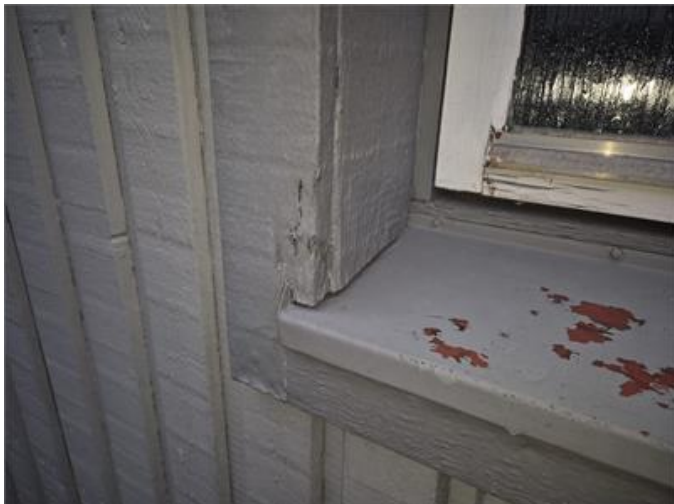
Det förekommer foderbrädor med lokala rötskador.
