Marieberg 1:233

Moränvägen 17

**Besiktningssuppgifter**

Uppdragsnummer	G37417
Besiktningsdatum	2026-03-30
Besiktningföretag	OBM Kronoberg AB
Besiktningförrättare	Jonas Håkansson 0723612846 jonas.hakansson@obm.se
Närvarande	Fastighetsägare
Giltig till och med	2027-03-30

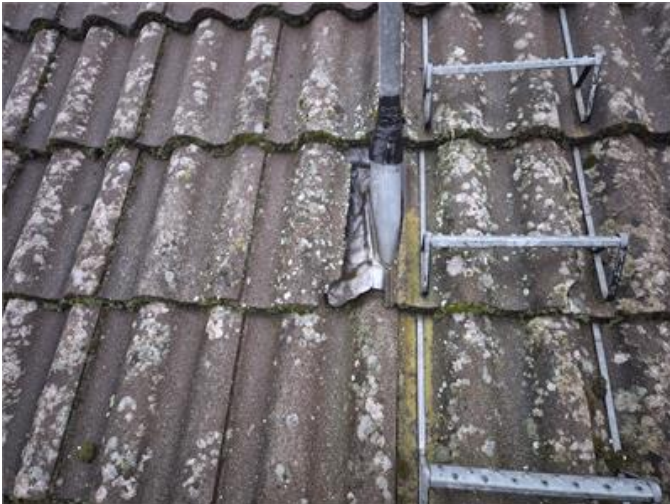
TAK: Yttertaket (takpannor läkt och undertak) är det ursprungliga från 1978. Ju äldre ett tak är ju mindre motstånd har det mot att fukt kan tränga genom pannor vilket kan leda till fuktskador i underliggande konstruktioner. Det förekommer ingen tätning mellannockpannor och takpannor vilket medför till ökad risk att snö/regn, främst vid kraftigare vindar kan leta sig in under takpannor. Vid stickprovskontroller av läkt och undertak noterades inga skador. Blyplåt runt antenn har hamnat i olag vilket medför till regnvatten hamnat på undertaket, åtgärd rekommenderas.

Blyplåt runt antenn har hamnat i olag vilket medför till regnvatten hamnat på undertaket, åtgärd rekommenderas.

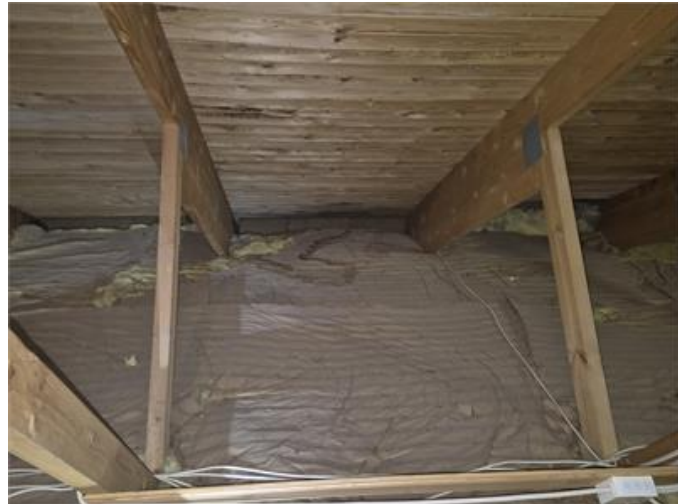
Tak		X			Se kommentarer och riskanalys.
Vind			X		Missfärgning efter fukt förekommer på svallbrädor närmast takfot mellan altan och uterum. Eventuellt på grund av läckaget vid utvändiga blyplåten som låg i olag, vidare undersökning rekommenderas. Fuktspår förekommer på svallbrädor under en rännalsplåt men ingen förhöjd fukt kunde indikeras.
ENTRÉPLAN allmänt				X	Se kommentarer och riskanalys. .
		X			Det förekommer golv som är ojämna/lutar.
Entré/hall	X				
Kök/matplats		X			Det förekommer ingen tät botten i vaskskåpet med uppvik mot väggar och tätning mot rörledningar, vilket hade varit en fördel om det funnits vid eventuella läckage från installationerna.
Vardagsrum		X			Fogsläpp förekommer till en del klinkerplattor framför crospsisen.
Sovrum 1	X				
Sovrum 2	X				
Sovrum 3	X				
Sovrum 4	X				
Kontor	X				
Bad/wc		X			Se kommentarer och riskanalys.
BYGGNADSDDEL utan flytande golv					
Entré/hall		X			Det förekommer klinkerplattor som är bom.

Missfärgning efter fukt förekommer på svallbrädor närmast takfot mellan altan och uterum. Eventuellt på grund av läckaget vid utvändiga blyplåten som låg i olag, vidare undersökning rekommenderas.
