Asarum 2:52

Storgatan 18

**Besiktningssuppgifter**

Byggnadsbeskrivning
1½-planshus med förrådkällare

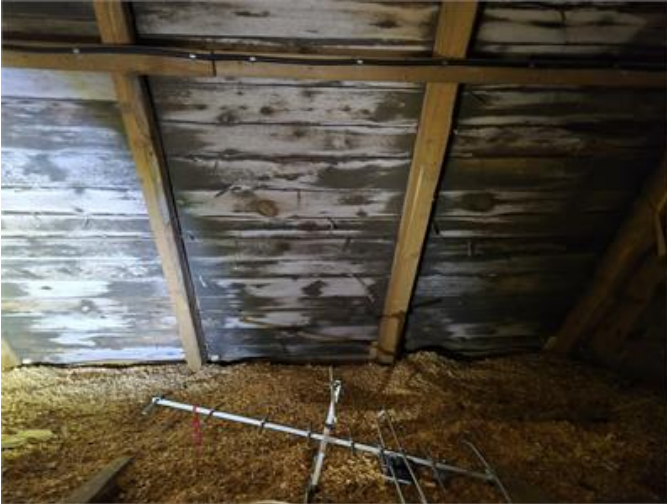
VIND: Vinden besiktigades från vindsluckan då ingen landgång fanns. Det förekommer rikligt med missfärgningar/mikrobiella tillväxter på svallbrädor. Okulärt noterades inga rötskador i konstruktionen. Oftast beror mikrobiella tillväxter på vindsutrymmen att det vintertid på grund av brister i vindsbjälklagets ångspärr, kan leta sig upp varm fuktig luft från inomhusmiljön som kondenserar mot svalare ytor. Vidare undersökning för bedömning av åtgärder rekommenderas. Det förekommer angrepp/skador efter sanerade och ej aktiva träskadeinsekter. Det kan förväntas förekomma angrepp/skador även i andre delar av huset stomme.

Vinden: Det förekommer rikligt med missfärgningar/mikrobiella tillväxter på svallbrädor.

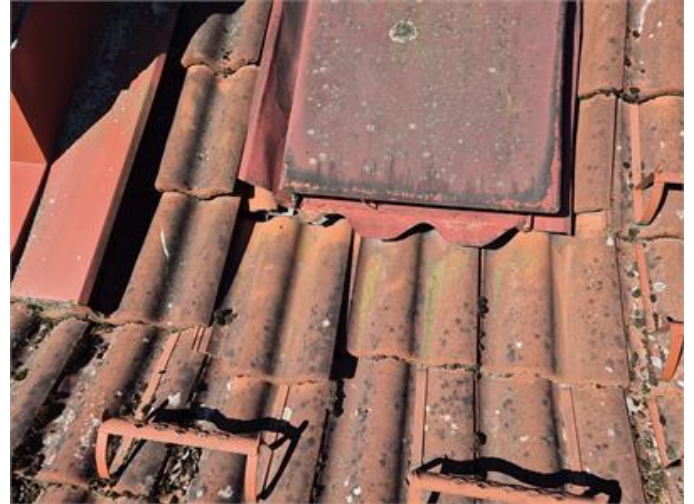
TAK: Åldern på taket är okänd. Brister förekommer i taktäckningen vid vindsluckan samt har någon takpanna hamnat i olag vid vindskivor med risk för läckageskador som följd. En skadad takpanna förekommer vid takfot till homeja mot framsidan av huset. Det rekommenderas att vidare undersökning av taket utförs för bedömning av åtgärder.

Brister förekommer i taktäckningen vid vindsluckan .

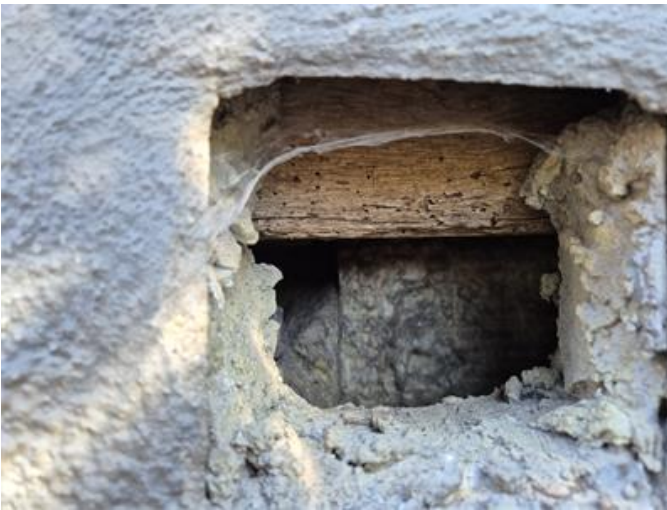
TORPARGRUND: Huset har troligt en del torpargrund. En torpargrund är en riskkonstruktion med avseende på fukt- och mikrobiella skador. För att säkert fastställa grundens funktion och golvbjälklagets kondition krävs alltid en fortsatt teknisk undersökning, se även info på protokollets sista sida Pos. 10. Grunden kunde enbart mycket begränsat besiktigas via en ventil som togs bort i sockel. Fuktkontroll visade fuktkvot på 14% i syllbalk. Risk för mikrobiell tillväxt föreligger om fuktkvoten ligger runt 16-17% och däröver. I syllbalken förekommer äldre och ej aktiva angrepp/skador av träskadeinsekter.

Bild på äldre syllbalk med ej aktiva angrepp/skador efter träskadeinsekter.
