Fastighetsbeteckning
Skärpinge 1:23
Adress
Gustavstorpsvägen 602-0
37591 Mörrum

**Besiktningssuppgifter**

Uppdragsnummer G38325
Besiktningsdatum 2026-05-15
Besiktningföretag OBM Kronoberg AB
Besiktningförrättare Jonas Håkansson 0723612846
jonas.hakansson@obm.se
Närvarande Fastighetsägare
Giltig till och med 2027-05-15

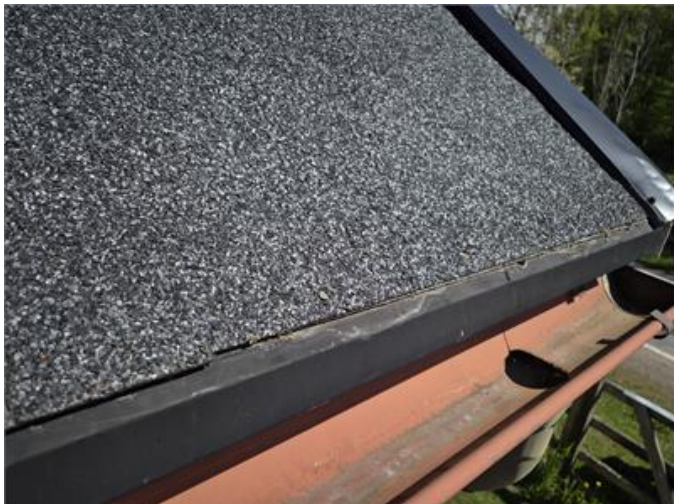
TAK: Eternittaket är ålderstiget och det kan förväntas att undertakspappen på grund av hög ålder är skör/skadad. Risk föreligger att sprickor kan uppstå i eterniten samt att skivor släpper då dess infästningar av spik kan rosta. Någon delvis lös eternitskiva i anslutning till plåtklädda taket över entré baksida. Pappklädda taket över veranda mot väg är spikad i takfot vilket med tiden ökar risken för läckage, pappen borde varit limmad mot takfotsplåt. Plåtdetaljer till tak till verandan mot väg är inte fackmässigt utförda/monterade.

Pappklädda taket över veranda mot väg är spikad i takfot vilket med tiden ökar risken för läckage, pappan borde varit limmad mot takfotsplåt.

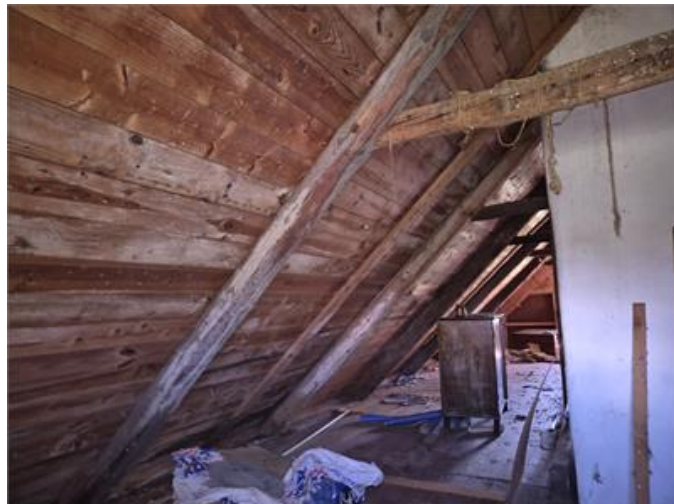
VIND: Vinden besiktigades från fönster i gavelspets. Lukt av gamla brädor och äldre isoleringsmaterial upplevdes samt lukt av tjära från yttertakspapp/tjärbehandling. Det förekommer något spår efter tidigare takläckage. Det förekommer missfärgningar/mikrobiella tillväxter på insidan av yttertaket svallbrädor. Inga fuktskador eller hållfasthetsförsämringar noterades i virket med behov av byte eller förstärkning av konstruktion. Oftast beror mikrobiella tillväxter på svallbrädor att det vintertid kan leta sig upp varm fuktig luft från inomhusmiljön som kondenserar mot svalare ytor.

Bild från vinden.

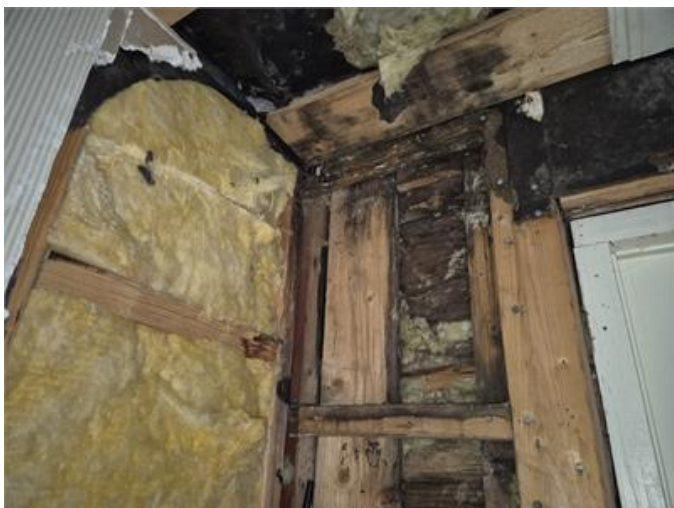
Veranda mot väg: Rummet är under renovering. Det förekommer ej åtgärdade fukt/rötskador efter tidigare och högre fuktpåverkan.

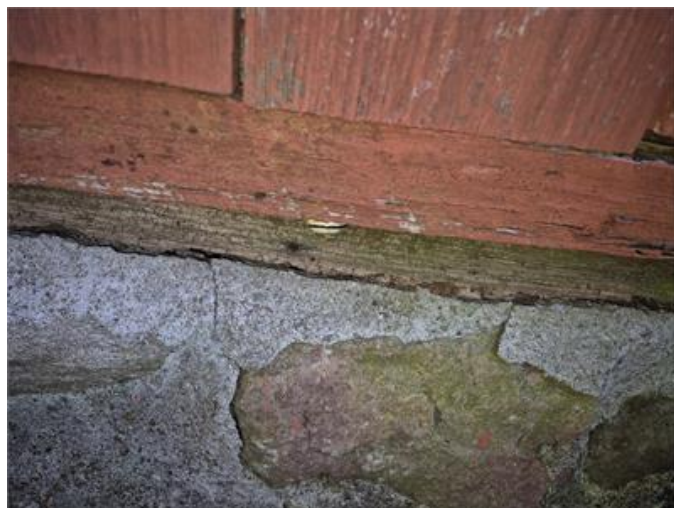
Gäststugan med våtutrymmen: Syllbalkar är anfrätta i ytved, omfattningen rekommenderas undersökas vidare.
