Mörrum 10:43 och 10:44

Jeppahalla 3

| Uppdragsnummer | G38629 |
| Besiktningdatum | 2026-05-27 |

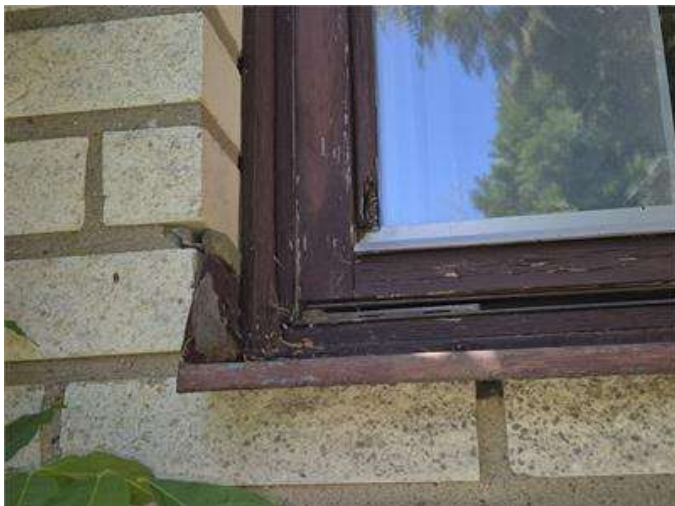
| <b>Besiktningresultat</b> | | | | | |
|---|---|---|---|---|--|
| Fönster/dörrar | | X | | | Ursprungliga fönsterpartier från 1967. Det förekommer fönster och dörrpartier med renoveringsbehov. |

Fönsterparti med renoveringsbehov, lokal rötskada i list.

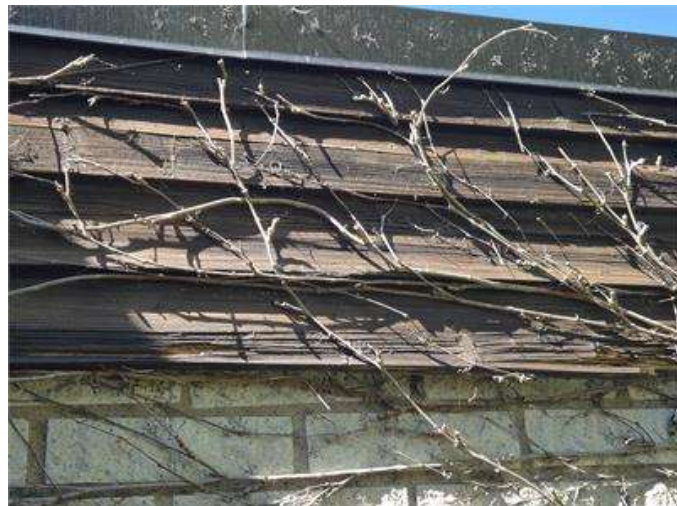
FASAD: Panelkläda delar av fasad har målningsbehov. Det förekommer taksargsbrädor med röttskador och brädor som är vridna, omfattningen rekommenderas undersökas vidare. Klängväxter som växer på fasad med risk att de letat sig in i vägg/tak konstruktion, rekommenderas tas bort. Det förekommer någon sprickbildning i stenfasaden vilket är vanligt då det är känt att fasader av kalksandsten har lätt för att spricka, vilket sker på grund av att huset normalt sätter sig efter byggnationen. Sprickorna bedöms inte leda till följdskador.

Rötskador förekommer i en del taksargsbrädor.

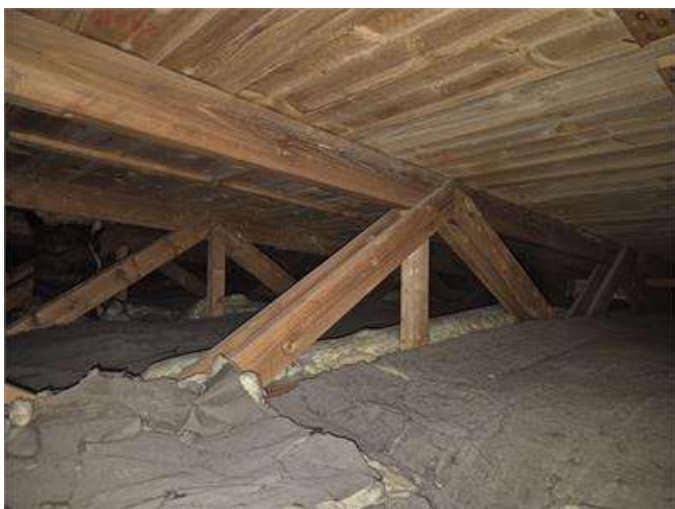
| <b>Besiktningresultat</b> | | | | | |
|---|---|---|---|---|--|
| Vind | | X | | | Hela vindsutrymmet kunde inte besiktigas närmare på grund av trångt utrymme och ingen landgång. Från vindsluckan noterades inga skador/brister. Vind över garage var inte besiktningsbar. |

Bild från vindsutrymmet.
