**Fastighetsuppgifter**

Spantvägen 10

| Uppdragsnummer | G38465 |
| Besiktningsdatum | 2026-05-13 |

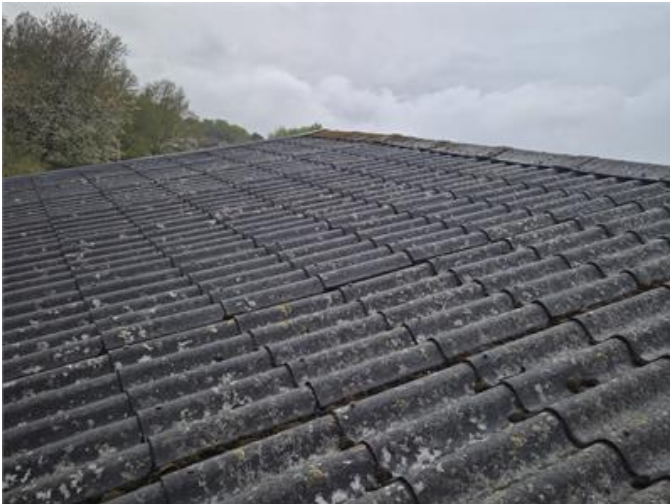
TAK: Yttertaket av eternit är det ursprungliga från 1968. Ju äldre ett eternittak blir ju större risk föreligger att sprickor kan uppstå eller att eterniten skiktas. Inga skador/brister noterades i eterniten men flertal spikar har delvis lossnat/rest sig med risk för läckage (från vinden noterades inga spår efter takläckage). Kontakta takläggare för besiktning och bedömning av åtgärder.

Yttertaket av eternit är det ursprungliga från 1968. Ju äldre ett eternittak blir ju större risk föreligger att sprickor kan uppstå eller att eterniten skiktas. Inga skador/brister noterades i eterniten men flertal spikar har delvis lossnat/rest sig med risk för läckage (från vinden noterades inga spår efter takläckage). Kontakta takläggare för besiktning och bedömning av åtgärder.

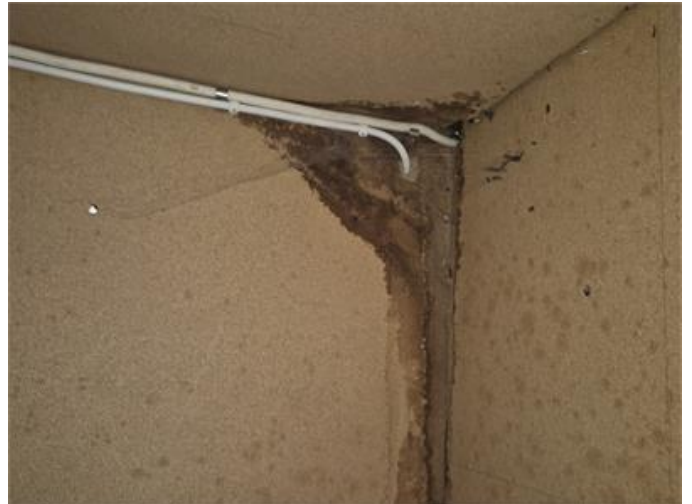
| Besiktningsresultat | | | | | |
|---|---|---|---|---|---|
| Invändigt | | X | | | Fuktfläck förekommer på vägg/tak men ingen förhöjd fukt kunde indikeras. |

Invändigt i förråd intill carport. Fuktfläck förekommer på vägg/tak men ingen förhöjd fukt kunde indikeras.
