Evaryd 2:22

Gamla Riksvägen 83

**Besiktningssuppgifter**

Uppdragsnummer	G38893
Besiktningsdatum	2026-06-12
Besiktningföretag	OBM Kronoberg AB
Besiktningförrättare	Jonas Håkansson jonas.hakansson@obm.se 0723612846
Närvarande	Fastighetsägare
Giltig till och med	2027-06-12

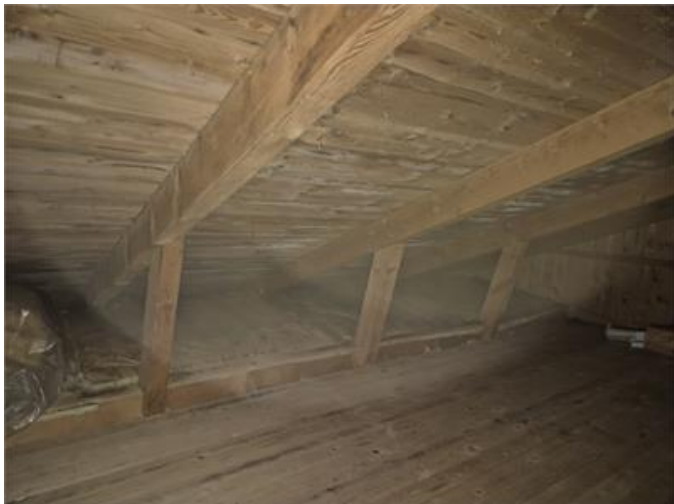
VIND: Det förekommer missfärgningar/mikrobiella tillväxter på insidan av yttertaket (svallbrädor). Inga fuktskador eller hållfasthetsförsämringar noterades i virket med behov av byte eller förstärkning av konstruktion. Oftast beror mikrobiella tillväxter på svallbrädor att det vintertid kan leta sig upp varm fuktig luft från inomhusmiljön som kondenserar mot svalare ytor. Åtgärdsbehov bedöms inte föreligga.

Bild från vinden.
