**Fastighetsuppgifter**

Siken 1

Rudvägen 2

| Uppdragsnummer | G39776 |

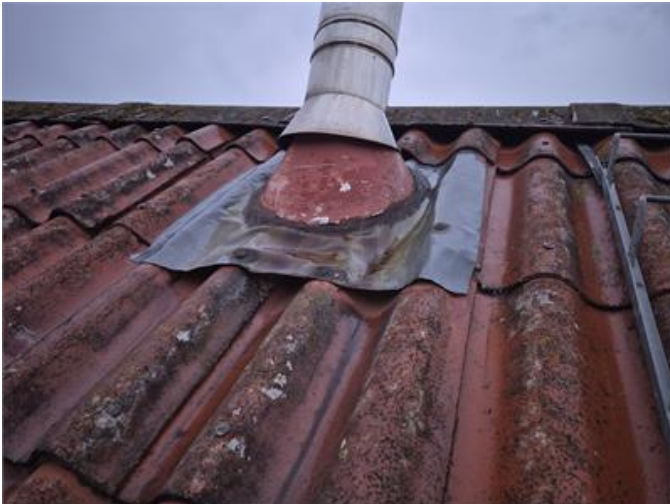
TAK: Yttertaket av eternit är det ursprungliga från 1976. Ju äldre ett eternittak blir ju större risk föreligger att sprickor kan uppstå eller att eterniten skiktas. Inga skador/brister noterades. Tätning rekommenderas läggas mellan skorstenplåt och eternit för att förhindra snö/regn ska kunna blåsa in under plåten.

Tätning rekommenderas läggas mellan skorstenplåt och eternit för att förhindra snö/regn ska kunna blåsa in under plåten.

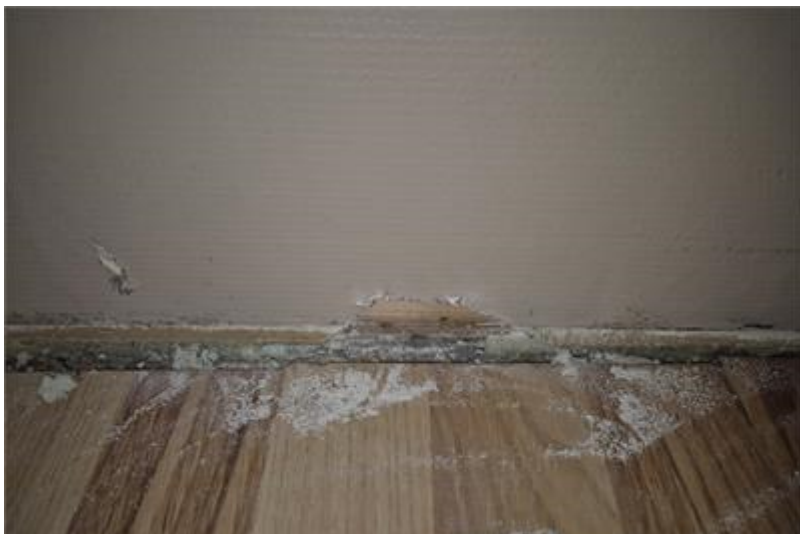
Fuktkontroll av syllreglar visade fuktkvot på 12% i syllregel till yttervägg i sovrum och fuktkvot på 10% i syllregel till innervägg mellan hall och dusch. Det kritiska gränsvärdet för mikrobiell tillväxt brukar anges till ca 16-17% fuktkvot (FK). Om syllreglar är träskyddsbehandlade, vilket är vanligt förekommande i hus uppförda under 1970-talet, kunde inte avgöras då det både förekommer både färgad och ofärgad träskyddsbehandling. risken med träskyddsbehandling är att vätskan kan avge lukt som kan spridas till bomiljön.
