**Fastighetsuppgifter**

Fastighetsbeteckning  
Taggsvampen 2  
Adress  
Taggsvampsvägen 4  
37440 Karlshamn

| Uppdragsnummer | G40820 |
| Besiktningsdatum | 2026-09-29 |

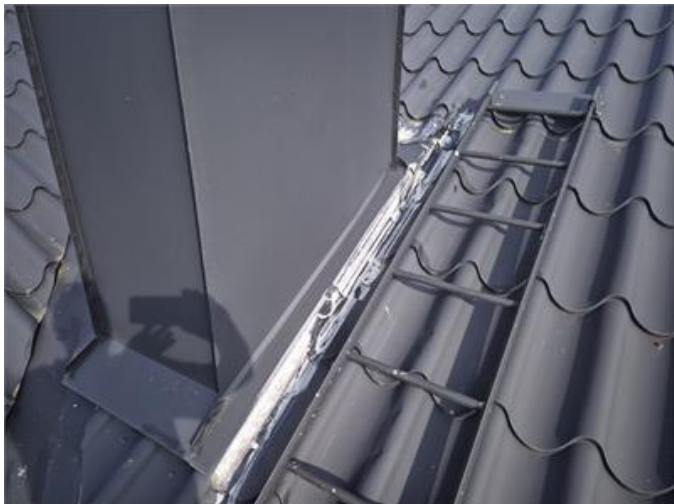
| Besiktningsresultat | | | | | |
|---|---|---|---|---|---|
| Tak | | | X | | Tätning vid skorsten är bristfällig och rekommenderas åtgärdas, läckagespår noterades från vinden. |

Bristfällig tätning vid skorsten, åtgärd rekommenderas.

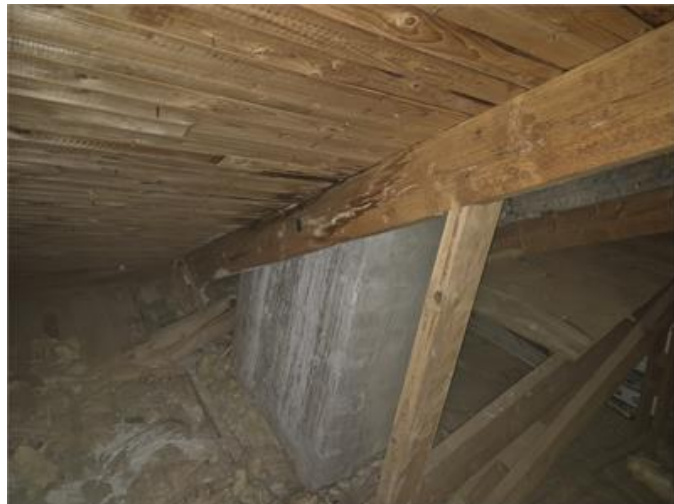
| Besiktningsresultat | | | | | |
|---|---|---|---|---|---|
| Vind | | X | | | Fuktfläckar förekommer på svall vid skorsten, se text om tak. Fuktfläckar förekommer på papp runt isolering under ventilations genom yttertaket. Orsaken till fuktfläckarna är oklar, ingen förhöjd fukt kunde indikeras. Det förekommer sanerade och ej aktiva angrepp efter träskadeinsekter. |

Vinden: Spår efter fuktinträngning vid skorsten.
