Elvsberg 12

Elvsbergsvägen 10

| Uppdragsnummer | G34980 |
| Besiktningsdatum | 2025-09-09 |

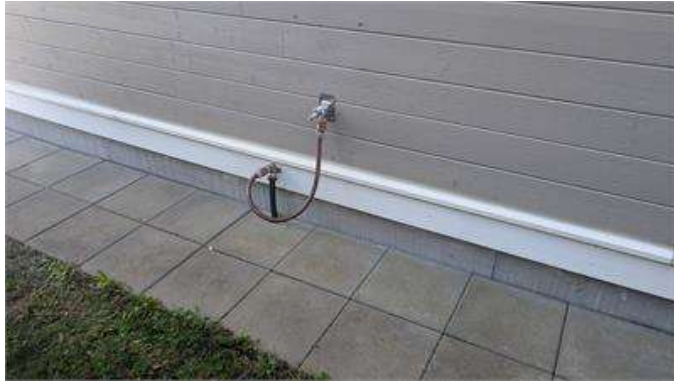
| Besiktningresultat | | | | | |
|---|---|---|---|---|---|
| Sockel | X | | | | Vattenutkastare monterad utvändigt på gavelsida skall tömmas på vatten innan det finns risk för frost. |

Vattenutkastare monterad utvändigt på gavelsida skall tömmas på vatten innan det finns risk för frostsador.

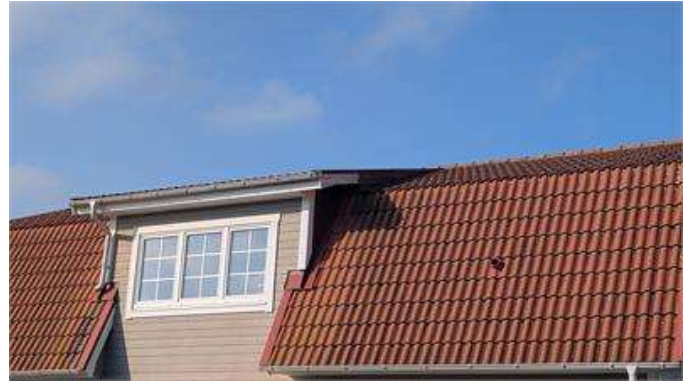
| Besiktningresultat | | | | | |
|---|---|---|---|---|---|
| Tak | | X | | | Tak har besiktigats från mark och stege vid hängränna. Takkupan framsida hus medför lägre taklutning på betongpannor, vilket kan öka risken att vatten periodvis letar sig förbi yttertak. |

Tak har besiktigats från mark och steg vid hängränna. Takkupan framsida hus medför lägre taklutning på betongpannor, vilket kan öka risken att vatten periodvis letar sig förbi yttertak.

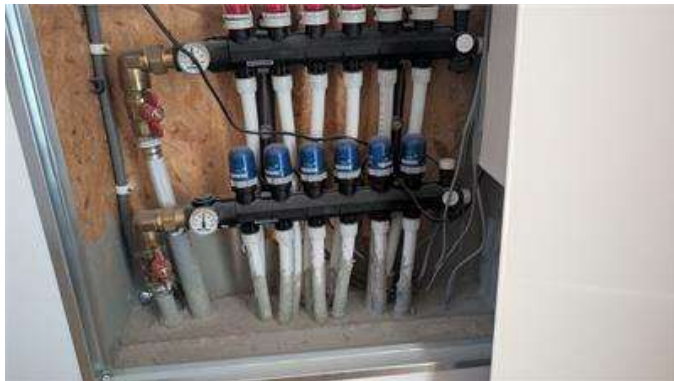
| Besiktningresultat | | | | | |
|---|---|---|---|---|---|
| <b>VVs</b> | | X | | | Gruppfordelare för vatten- och golvvärmesystem är inte monterat i anpassat fördelarskåp men i schakt med vattentät botten och dränering. Med fördel kompletterades det med vatten/fuktlarm. |

Gruppfordelare för vatten- och golvvärmesystem är inte monterat i anpassat fordelarskåp men i schakt med vattentät botten och dränering. Med fördel kompletterades det med vatten/fuktlarm.
