**Fastighetsuppgifter**

Asarum 1:97

Hasselvägen 3C

| Uppdragsnummer | G35748 |

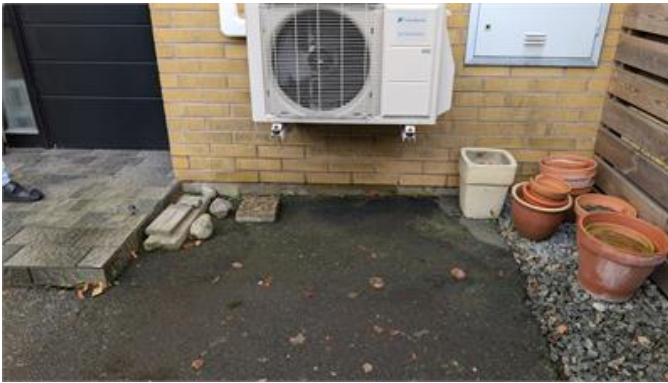
| Besiktningsresultat | | | | | |
|---|---|---|---|---|---|
| Sockel | | X | | | Med fördel leds utmynnade kondensvatten från luft/ luft värmepump bort från grunden. |

Med fördel leds utmynnade kondensvatten från luft/ luft värmepump bort från grunden.

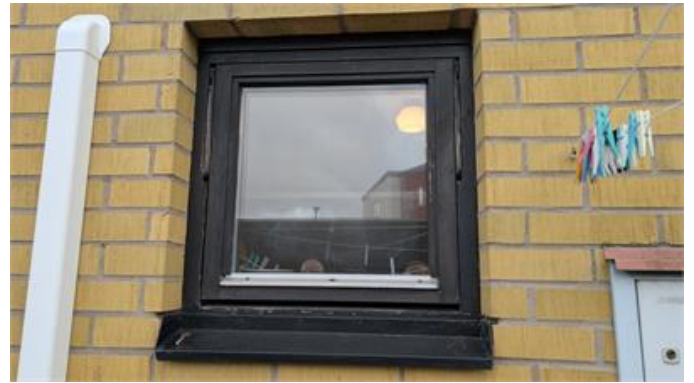
| Besiktningsresultat | | | | | |
|---|---|---|---|---|---|
| Fönster/dörrar | | X | | | Fönsterkassetter där några blivit otäta förekommer, se därför info på protokollets sida 8 pos. 11. |

Äldre fönsterkassetter förekommer där några blivit otäta, se därför info på protokollets sista sida pos. 11.

Fönster med isolerkassetter och 3 glasfönster kan med tiden tappa sin täthet och ge upphov till missfärgningar mellan fönsterrutorna. Detta är i huvudsak en skada av estetiskt natur då fönstrets isolerings-förmåga bara marginellt påverkats. Fönster av aktuell typ anses generellt sett ha en livslängd på ca 25-30 år även om nyare fönstertyper anses ha en längre livslängd än de äldre från slutet av 1970-talet och början av 1980-talet. Fönster av typen tvåglasfönster och fönster med träkarmar anses ha en liknande teknisk livslängd (25-30 år) som ovan nämnda fönstertyper även om skadorna istället är orsakade av fukt- och rötskador.
