**Fastighetsuppgifter**

Nattsländan 8

Dagsländevägen 17

| Besiktningsdatum | 2025-10-21 |

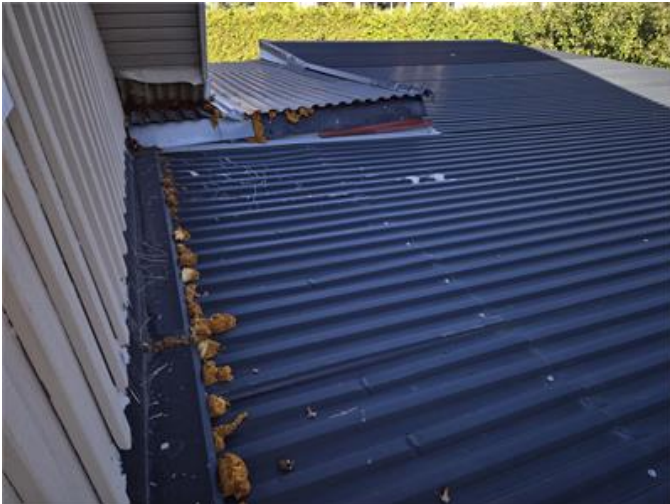
| Besiktningsresultat | | | | | |
|---|---|---|---|---|---|
| Korrugerade plåttaken | | | X | | Se kommentarer och riskanalys. |

KORRUGERADE PLÅTTAKEN: Korrugerade plåttaken har för låg lutning som tillsammans med att det förekommer plåtar/plåtdetaljer som inte är fackmässigt utförda/monterade kan medfört till läckage med fuktskador som följd. Vidare undersökning rekommenderas utföras för bedömning av åtgärder. Äldre glasfibertaket över carport har minst ett hål samt noterades spricka. Taket har bytesbehov.

Korrugerade plåttaken har för låg lutning som tillsammans med att det förekommer plåtar/plåtdetaljer som inte är fackmässigt utförda/monterade, kan medfört till läckage med fuktskador som följd. Vidare undersökning rekommenderas utföras för bedömning av åtgärder.

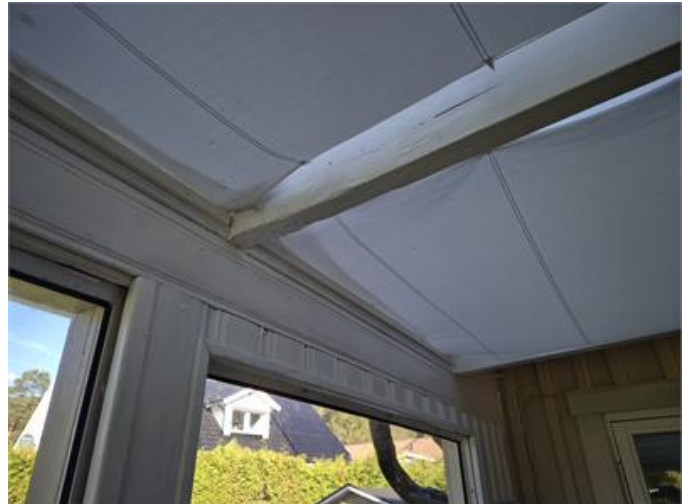
| Besiktningsresultat | | | | | |
|---|---|---|---|---|---|
| UTERUM | | | X | | Äldre kanalplasttak med skada. Fuktskador förekommer i takfot och vindskivebräda och invändigt noterades rötskador i taksparre. Hängränna har bakfall. Bottenbjälklaget var inte besiktningsbart. Lösa oisolerade el-kablar på vägg går till gäststugan och är inte strömsatta enligt fastighetsägaren. |

Rötskadad takspärre i uterum.

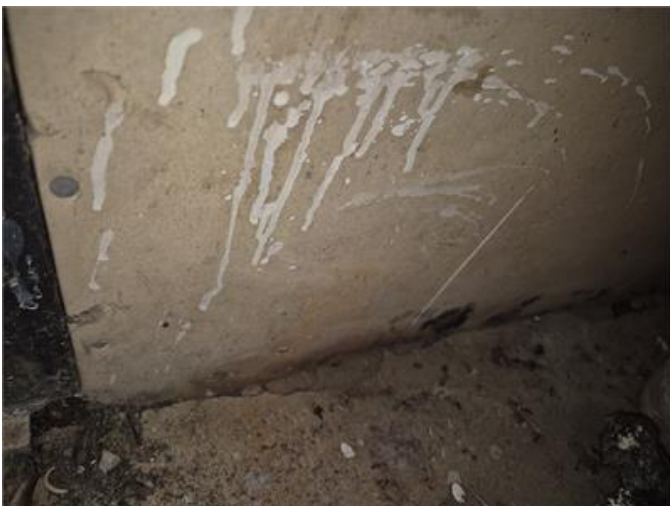
| Besiktningsresultat | | | | | |
|---|---|---|---|---|---|
| GARAGE/FÖRRÅD ALLRUM | | | X | | Rummen under korrugerade plåttaken. I garage/förråd mättes hög fukt med risk för fuktskador i nedre delar av reglade väggar. Reglad vägg är fuktpåverkad vid dörrpost i redskapsboden som saknar fuktskydd på golv med uppvik mot väggar vilket hade varit en fördel om det funnits vid eventuella läckage från installationerna. I allrummet är golvkonstruktionens uppbyggnad inte helt fastställd men platonmatta förekommer. Det rekommenderas att vidare undersökning utförs. |

Hög fukt mättes i reglad vägg till garagebyggnad.
