**Fastighetsuppgifter**

Järven 8 och 9

Lokes gränd 1

**Besiktningsuppgifter**

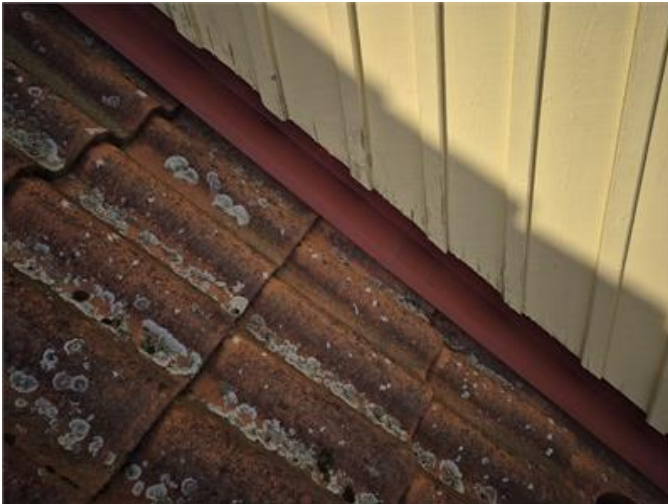
| Besiktningsresultat | | | | | |
|---|---|---|---|---|---|
| Fasad | | X | | | Fasad av träpanel som monterats utanför reviterad fasad. Det förekommer beklädnadsbrädor som är rötskadade runt om huset, omfattningen är inte undersökt. |

Rötskadad panel.

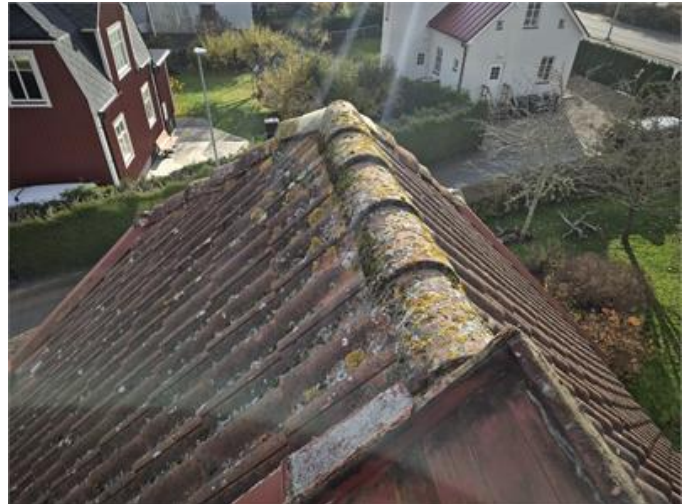
TAK: Tak besiktigades från mark och takstege. Det förekommernockpannor som ligger i olag och nockpannor som täcker bristfälligt mot takpannor vilket medför risk att snö/regn letar sig in under takpannor med fuktskador som följd. Falsade fotrännsplåtar har färgsläpp och något rostangrepp. Åtgärd rekommenderas.

Det förekommernockpannor som ligger i olag ochnockpannor som täcker bristfälligt mot takpannor vilket medför risk att snö/regn letar sig in under takpannor med fuktskador som följd.

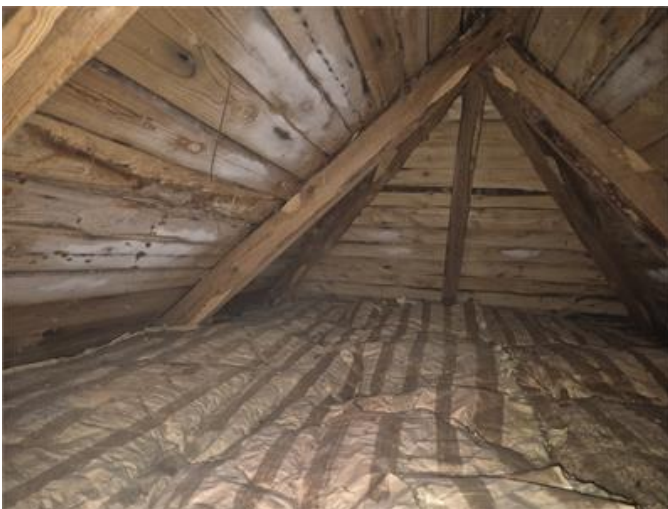
NOCKVIND/SIDVINDAR: Det förekommer sanerade och ej aktiva angrepp/skador efter träskadeinsekter. Det kan förväntas förekomma äldre angrepp efter träskadeinsekter även i andra delar av husets stomme. Det förekommer lokala missfärgningar/mikrobiella tillväxter på insidan av yttertak. Inga fuktskador eller hållfasthetsförsämringar noterades i virket med behov av byte av konstruktion. Orsaken till mikrobiella tillväxter beror på att det vintertid kan leta sig upp varm fuktig luft från inomhusmiljön som kondenserar mot svalare ytor.

Vinden Det förekommer lokala missfärgningar/mikrobiella tillväxter på insidan av yttertaket. Inga fuktskador eller hållfasthetsförsämringar noterades i virket med behov av byte av konstruktion. Orsaken till mikrobiella tillväxter beror på att det vintertid kan leta sig upp varm fuktig luft från inomhusmiljön som kondenserar mot svalare ytor.
