# ÖVERLÅTELSEBESIKTNING

Holje 195:3  
Bigarråvägen 6, 293 41 Olofström

Överlåtelsebesiktning av fast egendom enligt jordabalken

| Besiktningsnummer/<br>Uppdragsnummer | MG 2025-12-03/ 02 |

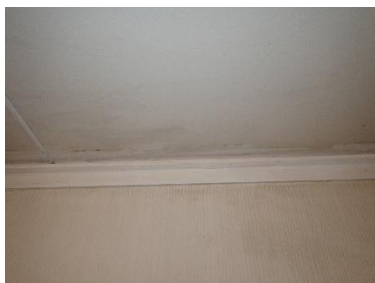
Äldre ytskikt i huset.

Missfärgningar förekommer på ytskikt, framför allt på väggar kring taklister.

-Missfärgningar kring taklister har uppkommit på grund av avtorkning/ tvätt – Fastighetsägares anmärkning.

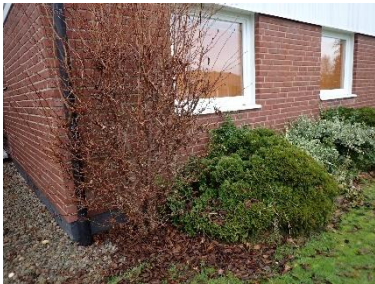
| <p>Markförhållanden</p> | <p>Växtlighet förekommer nära/mot huset.<br/>Med växter, klängväxter och träd nära eller mot huskroppen riskerar man att få en ökad fuktbelastning mot grundmur, väggar, takfot och tak.</p> <p>Luft/luft värmepumpens utedel saknar tråg eller liknande som leder bort kondensvattnet. Detta riskerar att öka fukttillskottet mot grundkonstruktionen.</p> |

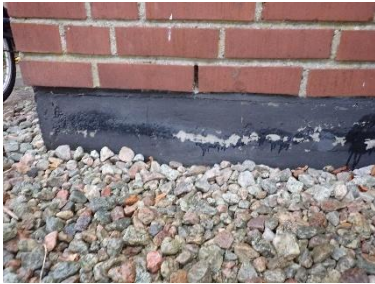
| <p>Grundmur/Hussockel</p> | <p>Mindre lokala sprickor/ putssläpp på grundmuren/ bottenplattan.<br/>Detta är vanligt förekommande i murade/ gjutna konstruktioner gällande byggåret.</p> |

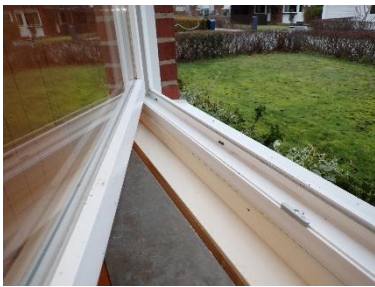
| Fönster och dörrar | <p>Fönster är utan anmärkning.</p> <p>Fönster som öppnas inåt har över tid en ökad risk för läckage vid fönstren. Det rekommenderas att avrinningshålen i karmens underkant hålls rena från naturskräp.</p> |

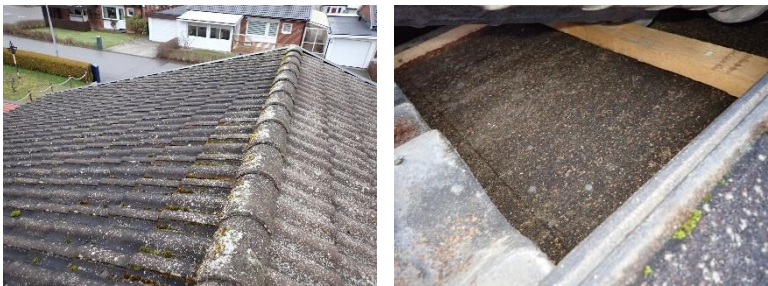
| Yttertak | <p>Takbeläggningen bedöms i stort vara i ok skick. Äldre plåtar med begynnande rost.</p> <p>Teknisk livslängd är cirka 30-40 år för denna typ av konstruktion framför allt gällande underliggande papp och anslutningar.</p> <p>Mindre mängd mossor på takbeläggningen. Detta förkortar livslängden på takbeläggningen och det rekommenderas att takbeläggningen hålls ren.</p> <p>Det rekommenderas att fallet gällande hängränorna mot stuprör årligen kontrolleras/ justeras för att underlätta avrinningen och minska risken för skador. Osäkert om stuprören leder till markledning.</p> <p>Underliggande takpapp.</p> |

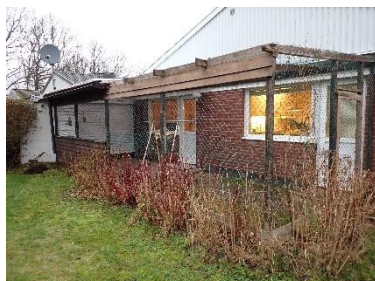
Konstruktion baksida  
(utanför hus)

Konstruktionen har ett renoveringsbehov.

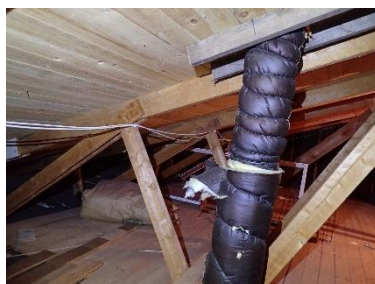
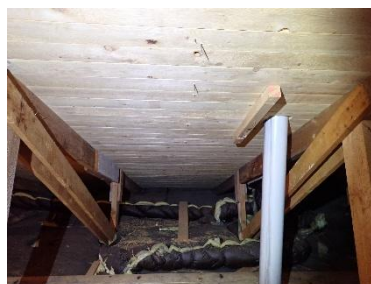
Vinden är isolerad med mineralull.

Mindre spår av mikrobiell påväxt i utrymmet.

Detta är vanligt förekommande på äldre vindar och vinden bedöms i stort vara i ok skick.

Vid besiktningstillfället fuktindikeras torrt.

Vid tilläggsisolering/ åtgärd är det viktigt att säkerställa fullgod ventilation i vindsutrymmet vid takfot ochnock samt att tät ångspärr monteras. Även ventilationen inne i bostaden kan behöva ökas för att undvika kondensproblem på vinden

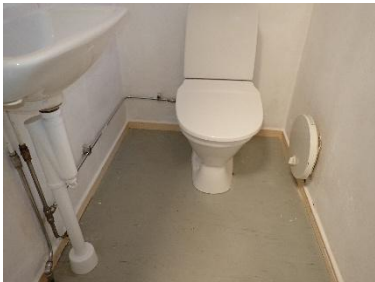
| Wc | <p>Utrymmet har ett äldre ytskikt/ tätskikt.<br/>Se riskanalys 2.</p> <p>Vid fuktindikering som utfördes i utrymmet noterades inga förhöjda fuktvärden vid besiktningstillfället.</p> |

I våtutrymmena skall man ha ett tillfredställande fuktskydd. När det är av äldre modell eller om det finns brister/ avvikelser, ökar risken att fukt kan tränga in i omkringliggande konstruktioner och orsaka skador.

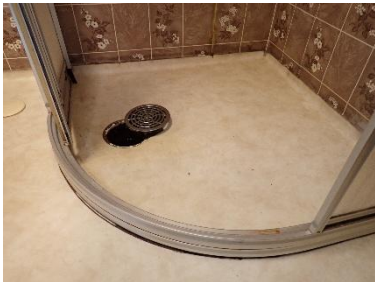
| Dusch/ Wc | <p>Utrymmet har ett äldre ytskikt/ tätskikt.<br/>Täthet i detta utrymme kan ej förväntas.<br/>Se riskanalys 2.</p> <p>Tapet på väggar är glipande.<br/>Golvattan har börjat släppa i anslutning till golvbrunnen.<br/>Äldre ventilation.</p> <p>Klack monterad på golv vid duschzonen.<br/>Denna är monterad för att hålla vatten inom duschzonen.<br/>Det innebär också att eventuellt övrigt läckage i utrymmet ej kan nå golvbrunnen.</p> |

Konstruktionerna har ett renoveringsbehov.

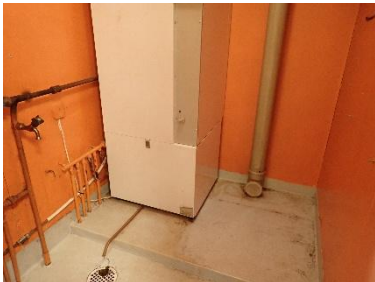
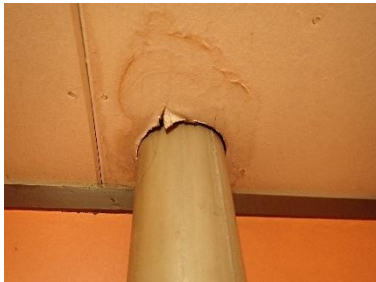
| Pannrum | <p>Äldre varmvattenberedare.</p> <p>Kondens/ mindre läckage vid avluftningsrör.<br/>Vid besiktningstillfället fuktindikeras torrt.</p> <div data-bbox="544 524 920 804" data-label="Image"> </div> <div data-bbox="936 524 1313 804" data-label="Image"> </div> |

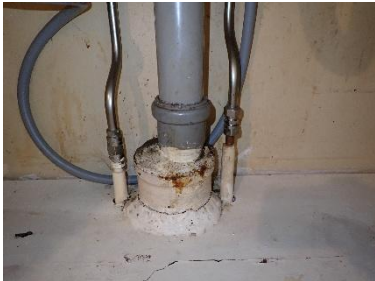
| Kök | <p>Äldre avloppstam.</p> <p>Det rekommenderas att läckagetråg monteras i eller under diskbänkskåpet med täta anslutningar mot rörgenomföringar.<br/>Detta för att minska risken för fuktskador vid eventuellt läckage.<br/>Alternativt och som komplement kan vattenlarm monteras.</p> <div data-bbox="544 1144 920 1424" data-label="Image"> </div> |
