**Fastighetsuppgifter**

Kyrkhult1:109

Prästgårdsvägen 19

Uppdragsnummer G36611  
Besiktningsdatum 2026-01-29  
Besiktningsföretag OBM Kronoberg AB  
Besiktningsförrättare Jonas Håkansson 0723612846  
jonas.hakansson@obm.se  
Närvarande Fastighetsägare  
Giltig till och med 2027-01-29

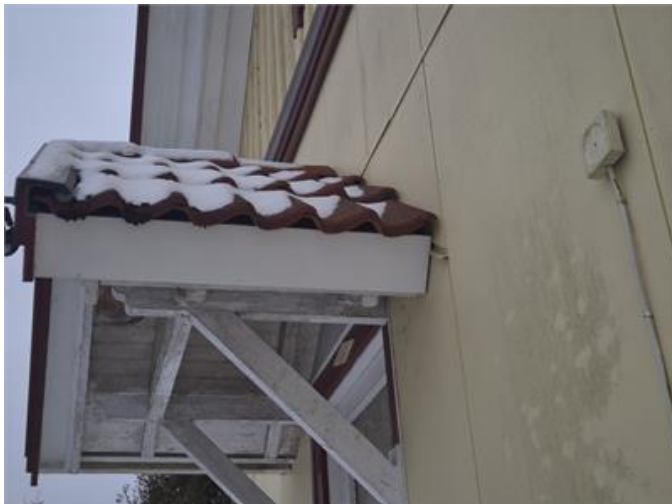
| Besiktningsresultat | | | | | |
|---|---|---|---|---|---|
| Tak | | | | X | Enligt fastighetsägare lades nytt yttertak av entreprenör ca 2008, ovan äldre spåntak klätt med eternit. Taket kunde inte besiktigas av undertecknad på grund av snö/is. Skorstenen har något fogsläpp. Tak över trapp groventré har ingen vinkelplåt mellan tak och fasad vilket är brukligt att montera. |

Tak över trapp groventré har ingen vinkelplåt mellan tak och fasad vilket är brukligt att montera.

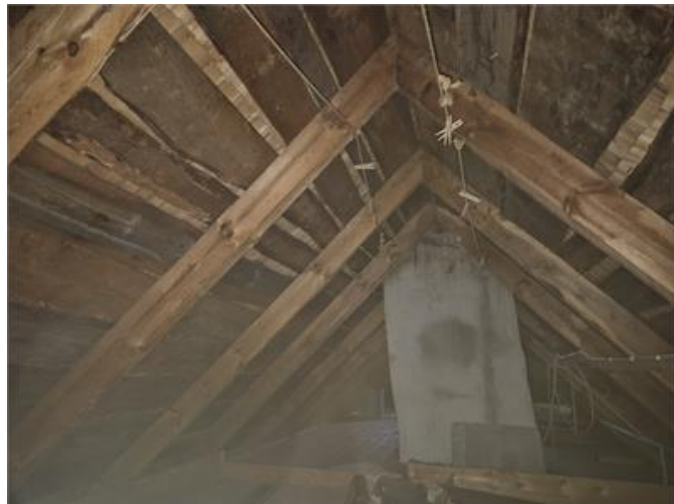
Bild frånnockvind.

| Besiktningsresultat | | | | | |
|---|---|---|---|---|---|
| Nockvind | | X | | | Det förekommer äldre angrepp/skador efter träskadeinsekter. Äldre angrepp/skador kan förekomma även i andra delar av husets stomme. |

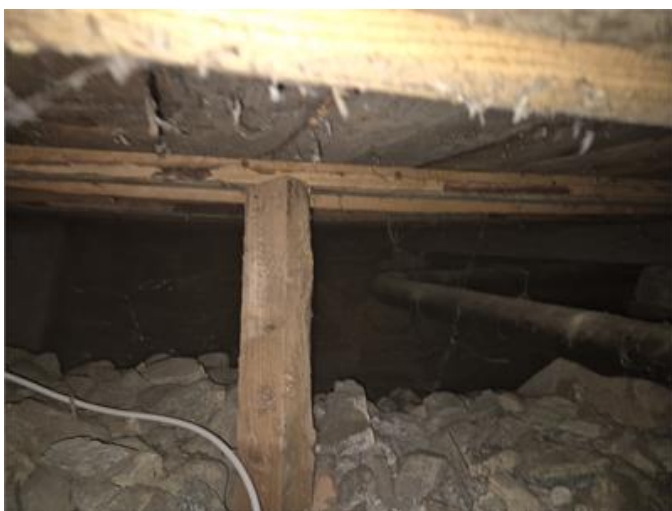
Bild från kryppgrund.

**KRYPGRUND:** En krypgrund är en riskkonstruktion med avseende på fukt- och mikrobiella skador. Se även protokollets näst sista sida Pos. 10. Krypgrunden besiktigades endast från inspektionsluckan på grund av trångt utrymme. Från luckan noterades att marken delvis var mikrobiellt angripen på grund av fukt från marken. Kontroll av konstruktion visade fuktkvoter på 8-9% i bottenbjälklaget. Risk för mikrobiell tillväxt föreligger om fuktkvoten ligger runt 16-17% och däröver. Fuktkvoten i en krypgrund växlar med årstiderna. I normalfallet är fuktbelastningen mot krypgrunden som högst under sommartid (juni-augusti) för att vara lägre under övriga månader över året.
